Número Nas:	5109040
U.E. Solicitante:	187 Bienes Adquiridos

Provincia	7° Limón
Cantón	1° Limón
Distrito	3° Río Blanco
Señas:	Río Blanco: 220m Este de la esquina Sureste del Salón del Reino de Los Testigos de Jehová de Río Blanco, Liverpool, Vivienda sobre margen izquierdo.

Informe y formato confidenciales para uso exclusivo del BCR		Informe de avalúo no agropecuario		BCR		Cod. 7374 V-2022.1					
SOLICITUD	Unid. Ejecutora Solicitante:	187	Bienes Adquiridos	Tipo de Cambio (Venta BCCR):	€606,96

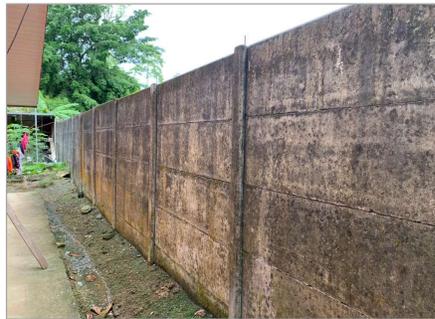
Cerramientos	
<b>Nombre Identificador:</b>	Tapia
<b>Descripción:</b>	Este y Norte: Tapia perimetral en sistema prefabricado, sin repello ni pintura. Sector frontal: Tapia prefa con malla metálica tipo Jordomex.

Tapia - Lindero Este

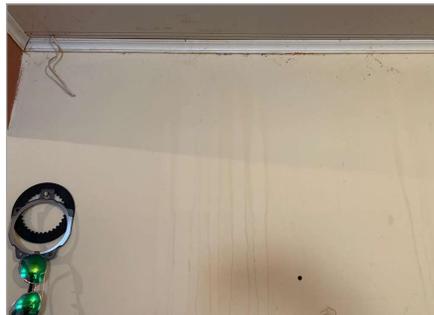
Estado de conservación de la Vivienda es deficiente (pintura, humedad, filtraciones, otros).

Mancha de filtración agua en pared de cocina

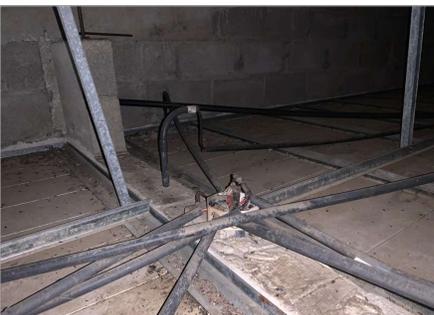
10. Frente al inmueble no hay aceras.
11. En la zona no hay alcantarillado pluvial.
12. En la zona no hay alcantarillado sanitario.
13. En la descripción de la vivienda se indica que el cableado eléctrico está parcialmente entubado.

Instalación eléctrica -  
parcialmente entubada

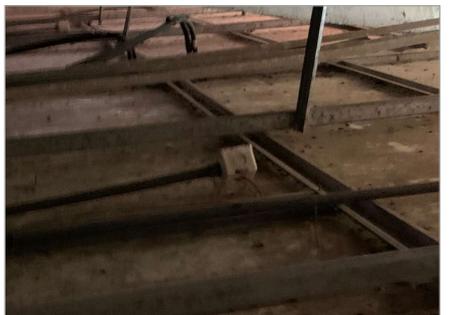
Instalación eléctrica -  
parcialmente entubada
