Número Nas:	5111260
U.E. Solicitante:	591 Cobro Administrativo

Provincia	1° San José
Cantón	9° Santa Ana
Distrito	1° Santa Ana
Señas:	San Jose,Santa Ana,Concepcion Urbanizacion Vista Real casa # 1 contiguo a condominio Trocadero

Informe de avalúo no agropecuario		BCR	Cod. 7105 V-2022.1																					
Informe y formato confidenciales para uso exclusivo del BCR																								
SOLICITUD	Unid. Ejecutora Solicitante:	591 Cobro Administrativo	Tipo de Cambio (Venta BCCR): \$596,00

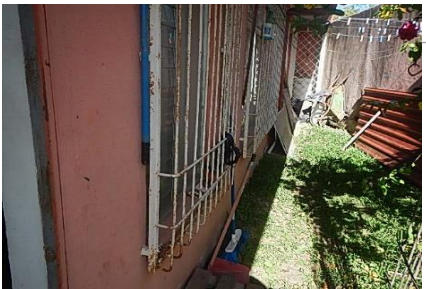
REJAS SE DEBEN REPARAR Y PINTAR

SE DEBEN REPARAR ALGUNOS ELEMENTOS DEL SISTEMA ELECTRICO LA VIVIENDA REQUIERE DE MEJORAS EN REPELOS POR PROBLEMAS DE HUMEDAD ASI COMO PINTURA EN PAREDES PRECINTAS, CANOAS Y REJAS

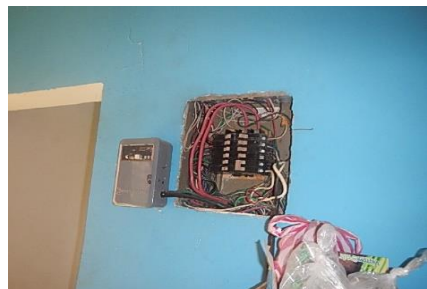
BREAKERS FALTA TAPA
