Número Nas:	5156990
U.E. Solicitante:	187 Bienes Adjudicados

Localización

Provincia	5° Guanacaste
Cantón	1° Liberia
Distrito	1° Liberia
Señas:	Condominio Horizontal Luz de Luna FF# 7, B° La Carreta, Liberia, Guanacaste.

Informe de avalúo no agropecuario		BCR	Cod. 7464 V.2023.2
Informe y formato confidenciales para uso exclusivo del BCR			
SOLICITUD	Unid. Ejecutora Solicitante: 187 Bienes Adjudicados	Tipo de Cambio (Venta BCCR):	€516,00

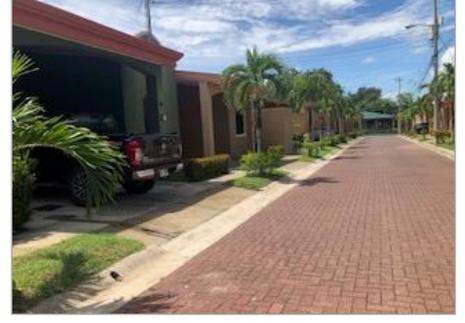
Calle interna del Condominio

Infraestructura vial: Calle de adoquines, cordón de caño y acera.
