| Número Nas: | 5111552 |

| Señas: | 100 m oeste y 25 m sur del cementerio de Tejar del Guarco, Cartago |

| SOLICITUD | | Informe de avalúo no agropecuario | | | | | | BCR | | Cod. 6697 V-2022.1 | |

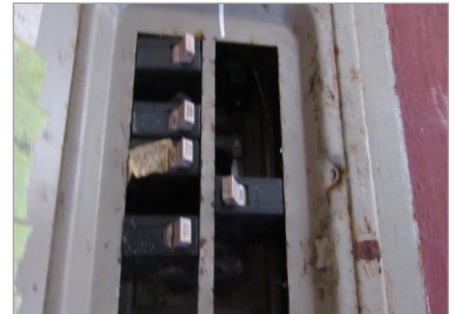
Caja de breakers

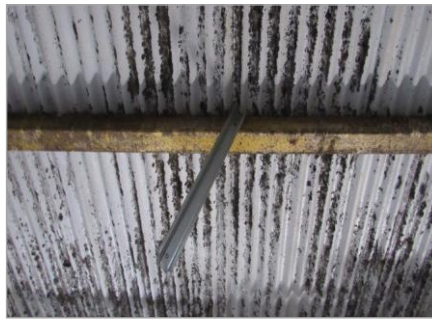
1. No se dispone de espacios de estacionamiento.
No hay espacio disponible para el uso de garaje
2. Vivienda en estado regular.
Se observa deterioro a nivel de la instalación eléctrica, estructura de techo, cubierta y pintura. No hay puertas en los dormitorios

Estructura de techo y cubierta

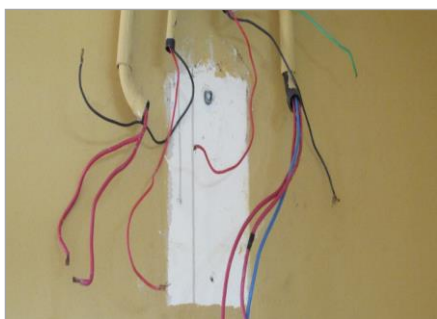
Terminales sin caja de breakers

- Entubar al 100% la instalación eléctrica expuesta.
- Colocar tapas a las cajas octagonales.

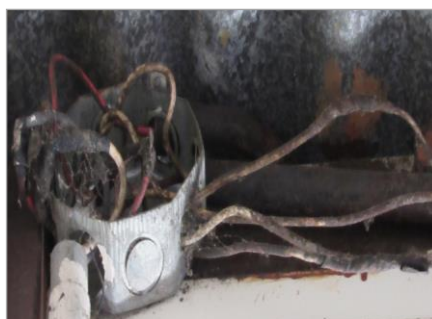
Sistema eléctrico
