**Resumen de Informe de avalúo no agropecuario**

Número Nas:	5070895
U.E. Solicitante:	187 Bienes Adquiridos

Finca 1	30305010918700
---------	----------------

Provincia	3° Cartago
Cantón	3° La Unión
Distrito	5° Concepción
Señas:	Concepción, de la delegación de Policía 500 metros al este, 100 metros sur, 200 metros este y 25 metros al norte.

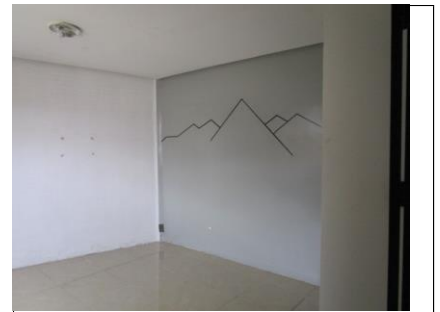
- El inmueble cuenta con una bodega en la parte frontal, no obstante se observó que requiere reparaciones en algunas paredes y cielos.
- En apariencia la vivienda cuenta con una ampliación en el fondo del primer nivel (dormitorio con baño completo).
- Es importante destacar que el plano catastrado suministrado, no muestra una clara ubicación geográfica y que la referencia a punto fijo obtenida en sitio presenta una diferencia de aproximadamente 1 m con respecto a la indicada en dicho plano, no obstante lo anterior por las características del terreno (forma) se pudo ubicar el inmueble valorado.

12. DORMITORIO 2 (AMPLIACIÓN)

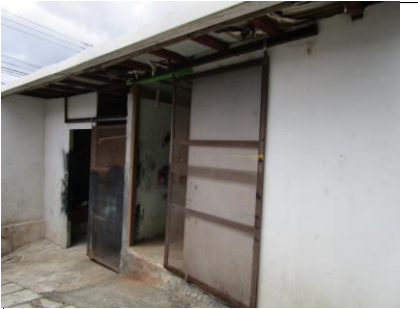
Algunas de las paredes externas requieren mantenimiento así como el cielo y paredes de la bodega frontal.

22. BODEGA FRONTAL

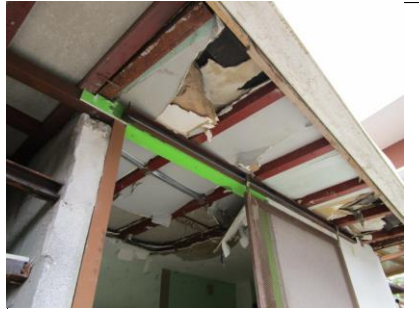
23. DAÑOS OBSERVADOS EN CIELOS DE LA BODEGA

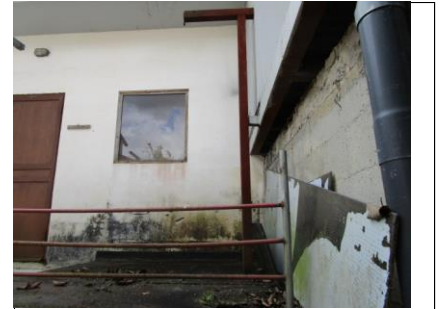
24. FALTA DE MANTENIMIENTO EXTERNO
