Número Nas:	5102479
U.E. Solicitante:	187 Bienes Adquiridos

Provincia	1° San José
Cantón	1° San José
Distrito	6° San Francisco De Dos Ríos
Señas:	Urbanización El Bosque Segunda etapa, Lote 30-V, costado oeste Parque Okayama

Valor total:	₡	79 275 000,00
Valor de terreno:	₡	29 939 000,00
Valor construcción:	₡	49 336 000,00
Liquidez:		Mediana

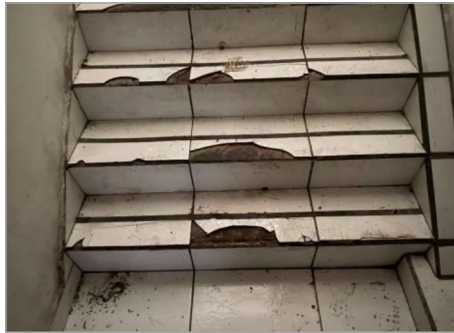
GRADAS

Se deberá reparar la cerámica de las escaleras ya que presentan muchas fisuras. En el primer nivel se deberá enductar los cables de la instalación eléctrica que están expuestos. Se requiere pintura general ya que esta de regular a mal estado y realizar limpieza general

<b>Pisos:</b>	Cerámica, madera laminada
<b>Enchapes:</b>	En baños de azulejo
<b>Piezas sanitarias:</b>	De tipo estándar
<b>Pintura:</b>	Acrílica, mal estado
<b>Instalación potable:</b>	PVC
<b>Instalación sanitaria:</b>	PVC
<b>Muebles fijos:</b>	No
<b>Otros / Comentarios:</b>	La pintura en general esta en mal estado, se deberá reparar la cerámica de las gradas ya que están fisuradas, realizar limpieza general.
