Número Nas:	5109802
U.E. Solicitante:	591 Cobro Administrativo

Provincia	6° Puntarenas
Cantón	8° Coto Brus
Distrito	2° Sabalito
Señas:	Sabalito, alto Hidalgo.

Resumen de informe

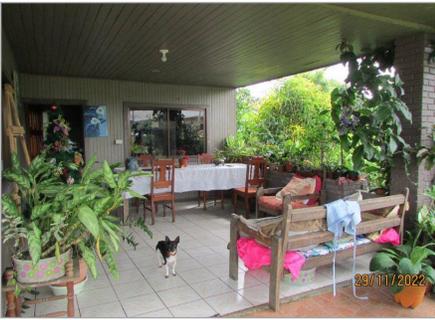
Vista de cochera/corredor.

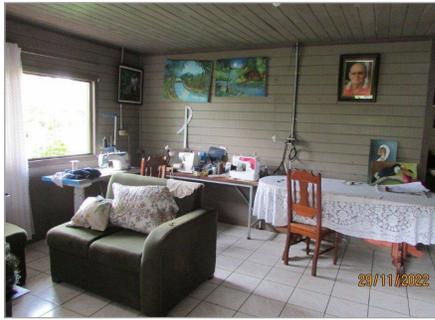
Vista de sala/comedor.

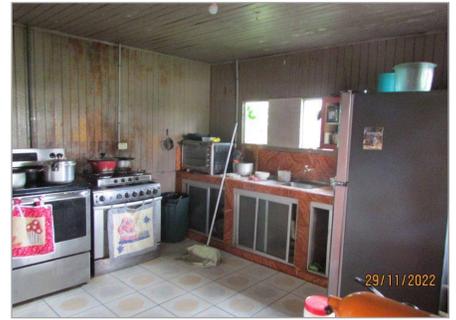
Cocina.

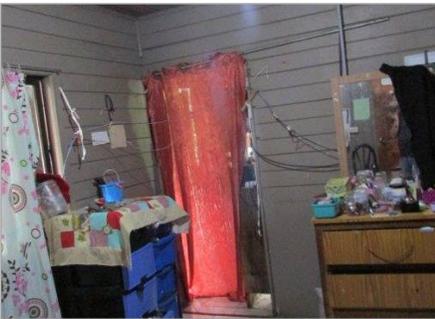
Habitación.

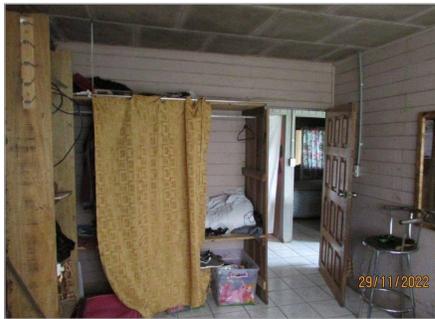
Habitación.

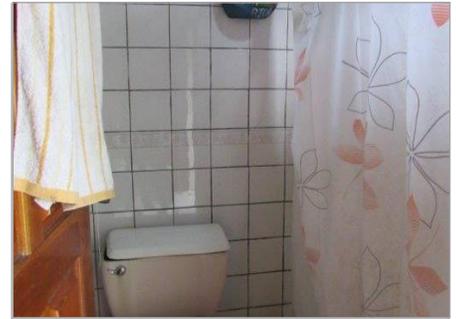
Baño completo.

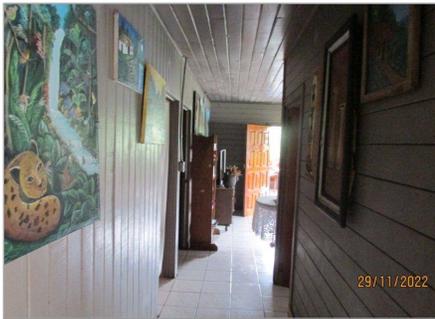
Pasillo.

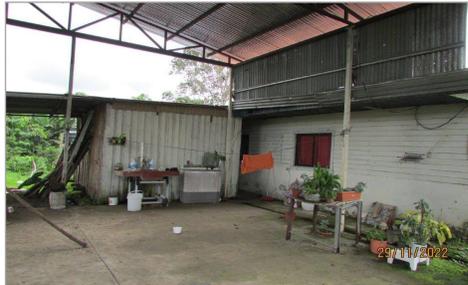
Vista posterior de la casa, desde galerón.

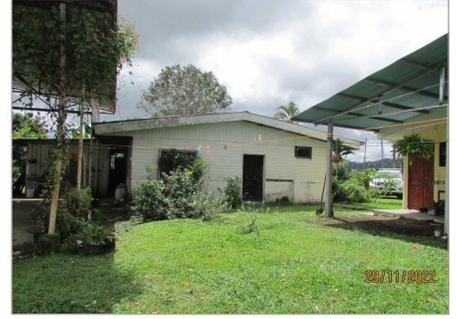
Vista lateral de la casa.

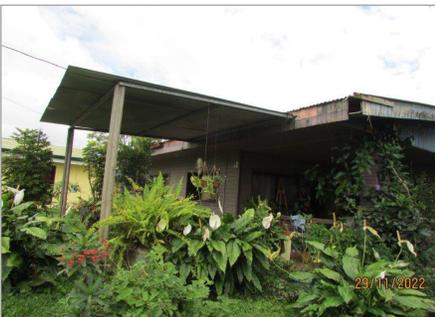
Vista lateral de la casa.

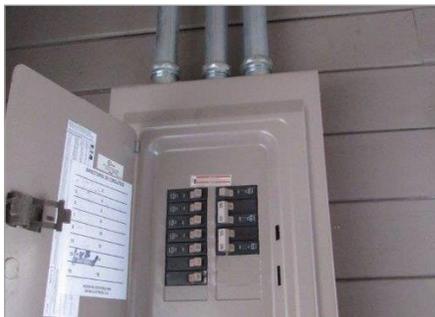
Caja de breakers.

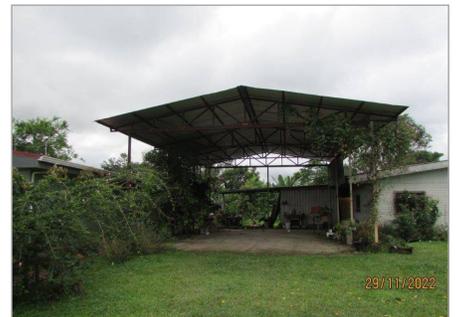
Se requiere sustitución de algunos acabados, principalmente a nivel de cielo raso de una de las habitaciones, cielo raso de aleros, piso reventado en algunas secciones y piezas de madera de paredes, además presenta mal estado de pintura a nivel general. Con respecto al galerón el mismo presenta una columna de metal doblada, posiblemente debido a que fue golpeada.

Nombre Identificador: Galerón**Descripción:** Edificación con un área de 96 m², abierto, con piso en concreto, estructura y cubierta metálica, sin cielo raso, preenta una altura de 5,0 m.

Galerón.
