Número Nas:	5090851
U.E. Solicitante:	187 Bienes Adquiridos

Provincia	1° San José
Cantón	11° Vázquez De Coronado
Distrito	1° San Isidro
Señas:	San Isidro. Vásquez de Coronado.

# Nas / # Orden: 5090851		Tiene Construcciones? Sí		Tipo: Vivienda		Enfoque: Costo				
		Fecha avalúo de referencia: 08/05/2020		Valor en avalúo de referencia: \$152 837 740,00						
Valuador: Marco Tulio Arias Lao		Teléfono: 8383-0080 / 2256-5611 / 2233-1032								
Empresa: Marco Tulio Arias Lao		Correo electrónico: marias@constructora-integratrec.com								
País: Costa Rica		Provincia: 1 San José		Cantón: 11 Vázquez De Coronado		Distrito: 1 San Isidro				
Señas: San Isidro. Vázquez de Coronado.										
Latitud (CRTM 05) 1 103 470 N		Longitud (CRTM 05) 499 745 E				(Sistema de coordenadas geográficas: 9.97944, -84.00233)				
Tipo de inmueble: Otro										
Hay fincas asociadas? No										
N	Matrícula	Duplicado	Horizontal	Identificador predial	Área según registro	No. plano de catastrado	Área según catastrado	Propietario(s)	Detalle

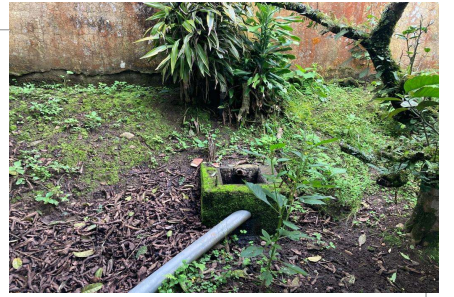
La vivienda tiene una salida de aguas jabonosas en el lote colindante al norte, esto podría generar un problema a la hora de su venta.

SALIDA DE AGUAS EN TERRENO COLINDANTE

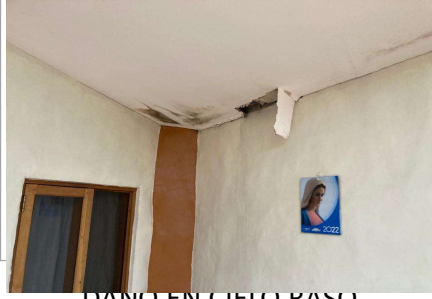
Presenta deterioro en acabados por falta de mantenimiento.

DAÑO EN CIELO RASO

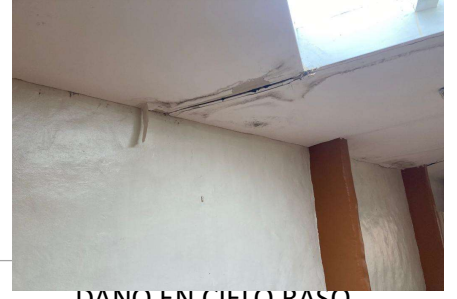
DAÑO EN CIELO RASO

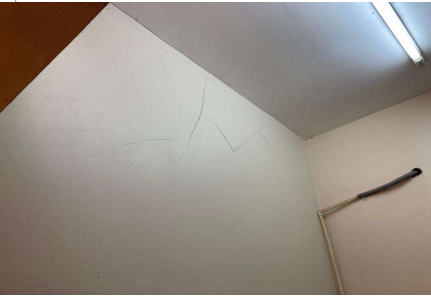
GRIETAS EN PAREDES

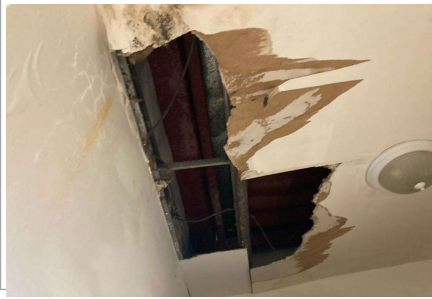
DAÑO EN CIELO RASO

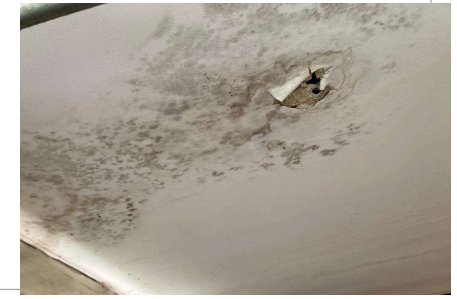
DAÑO EN CIELO RASO

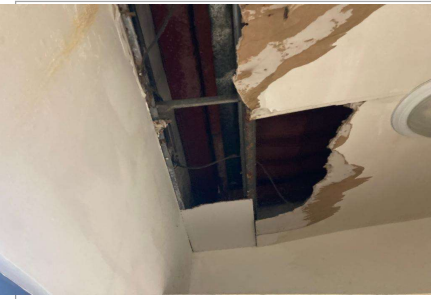
DAÑO EN CIELO RASO
