Número Nas:	5145366
U.E. Solicitante:	187 Bienes Adjudicados

Provincia	1° San José
Cantón	18° Curridabat
Distrito	4° Tirrases
Señas:	Urbanización La Colina, casa 27 B.

Informe y formato confidenciales para uso exclusivo del BCR		Informe de avalúo no agropecuario		BCR		Cod. 2954 V-2023.2					
SOLICITUD	Unid. Ejecutora Solicitante:	187 Bienes Adjudicados	Tipo de Cambio (Venta BCCR):		€523,15

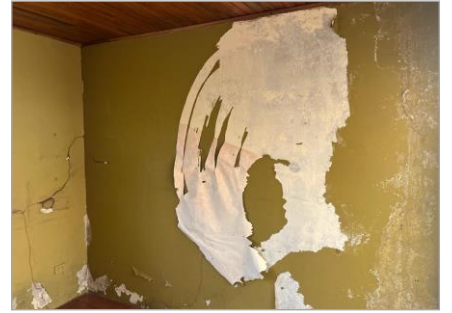
La vivienda tiene problemas en cielo raso, paredes con humedad, pintura en mal estado, canoas y bajantes con daños.

DAÑO EN PINTURA

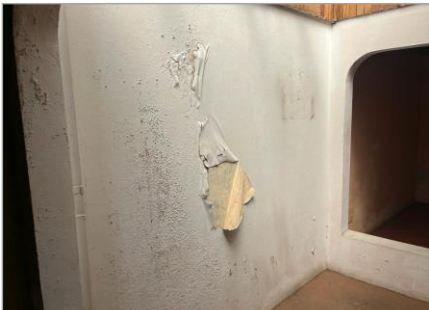
DAÑO EN PINTURA

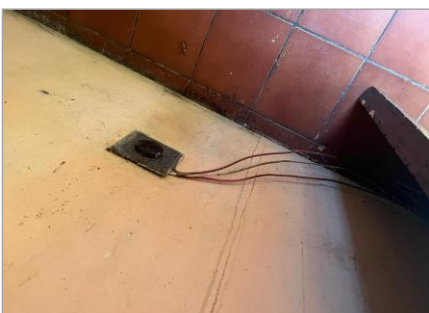
Observaciones:
El sistema eléctrico está entubado, pero tiene algunos cables expuestos, ducha sin entubar, faltan cajas octogonales y "colas" de lámparas sin entubar. En el terreno hay un apartamento que se describe en la siguiente hoja

SISTEMA ELÉCTRICO

La vivienda requiere reparaciones en el sistema eléctrico ya que tiene algunos cables y ducha sin entubar.

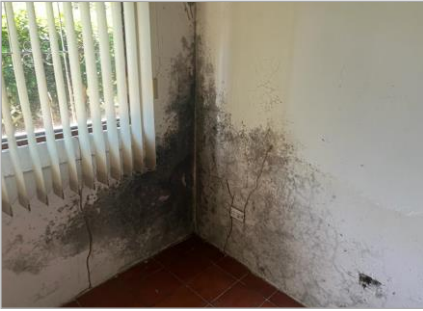
Varias paredes tienen problemas de humedad

Humedad / Fuga de Agua: Sí
Presenta varias paredes con humedad.

DAÑO EN PAREDES

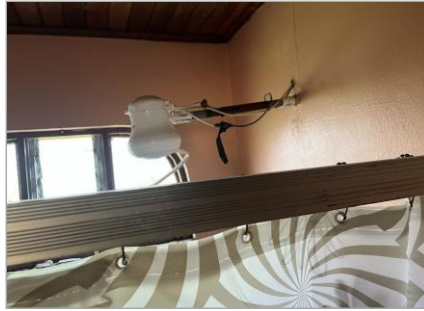
DUCHA

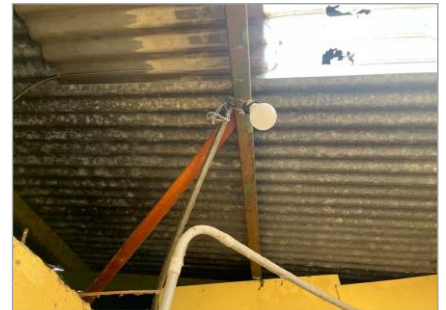
SISTEMA ELÉCTRICO
