Número Nas:	5118413
U.E. Solicitante:	187 Bienes Adquiridos

Provincia	7° Limón
Cantón	6° Guácimo
Distrito	3° Pocora
Señas:	Pocora Norte, del Colegio Nocturno de Pocora 290m Este, lote en margen izquierdo.

Informe y formato confidenciales para uso exclusivo del BCR		Informe de avalúo no agropecuario		BCR		Cod. 0661 V-2022.1							
SOLICITUD	Unid. Ejecutora Solicitante:	187	Bienes Adquiridos	Tipo de Cambio (Venta BCCR):	\$559,42

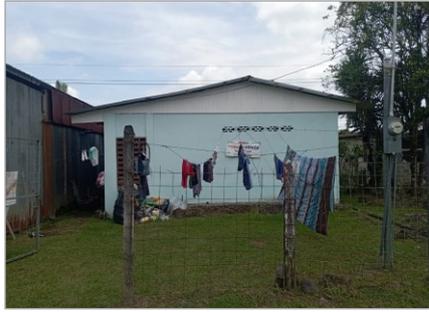
Vista frontal de la vivienda

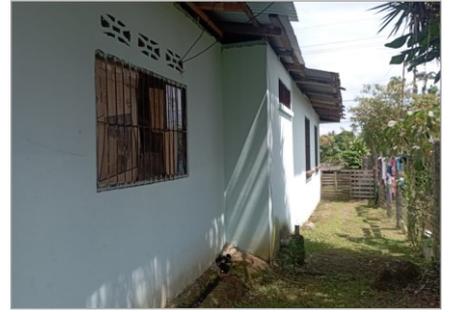
Vista lateral derecha

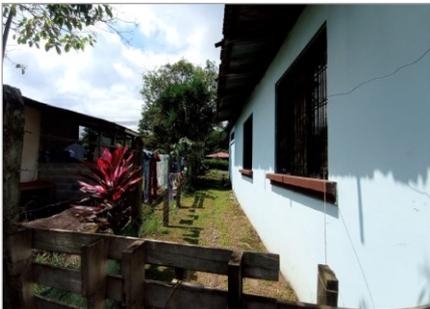
Vista lateral derecha

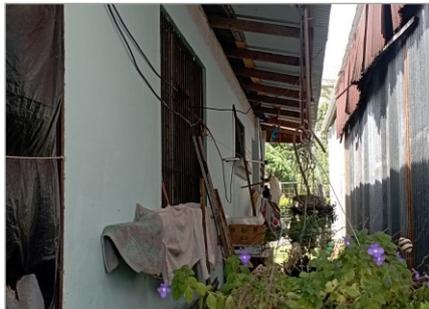
Vista lateral izquierda

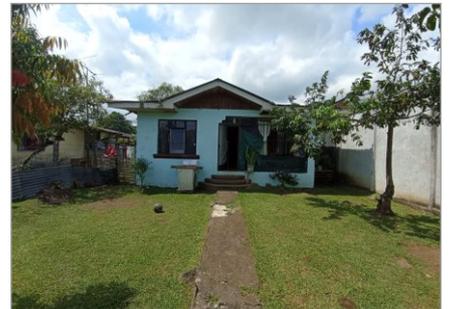
Vista posterior

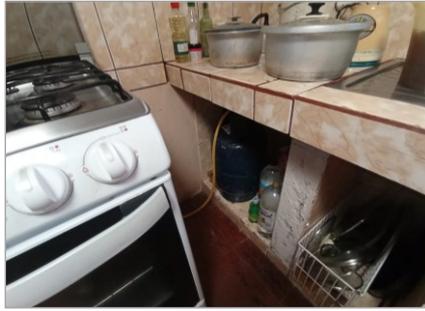
Cilindro de gas en área de cocina poco ventilado.

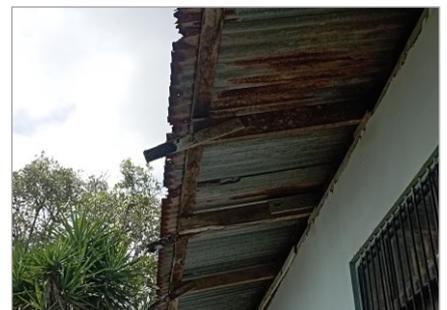
Actualmente la vivienda presenta un estado de conservación regular, requiere cambio de algunas piezas de la estructura de cubierta ya que presentan un daño importante por plagas, además se debe cambiar algunas de láminas de cubierta dañadas por oxidación, sustitución de puertas, ventanas y pintura general. Los costos de las mejoras a realizar fueron considerados como demérito en el valor de las construcciones.

Daños en aleros
