Número Nas:	5182763
U.E. Solicitante:	187 Bienes Adjudicados

Finca 1	30402015636100
---------	----------------

Provincia	3° Cartago
Cantón	4° Jiménez
Distrito	2° Tucurrique
Señas:	50 m Este de la escuela de Las Vueltas de Tucurrique.

Informe y formato confidenciales para uso exclusivo del BCR		Informe de avalúo no agropecuario		BCR	Cod. 5098 V-2023.2						
SOLICITUD	Unid. Ejecutora Solicitante:	187 Bienes Adjudicados	Tipo de Cambio (Venta BCCR):	€507,60

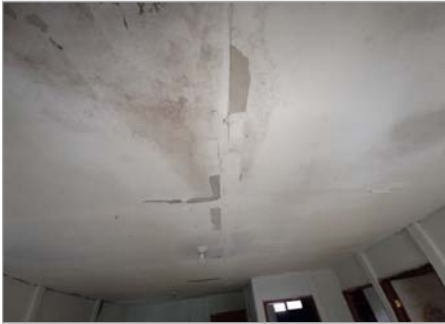
Se observó deterioro por humedad en cielo raso de la vivienda 1, y deterioro por humedad en los aleros de las viviendas 2 y 3. En la vivienda 2 se observa que faltan secciones del cielo raso y de los aleros.

DETERIORO EN CIELO RASO

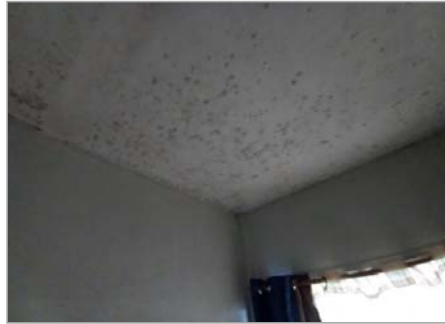
DETERIORO EN CIELO RASO

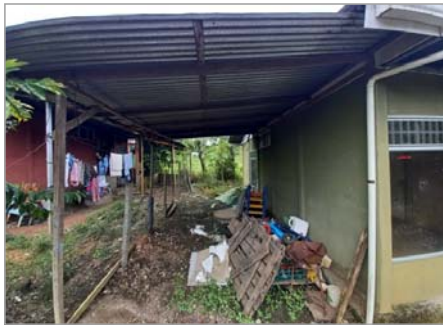
1. Las casas cuentan con un espacio de estacionamiento techado cada una, sin embargo, esas áreas no son consideradas en la valoración debido a que son de estructura de madera con cubierta de láminas de HG onduladas y piso en tierra.

COCHERA

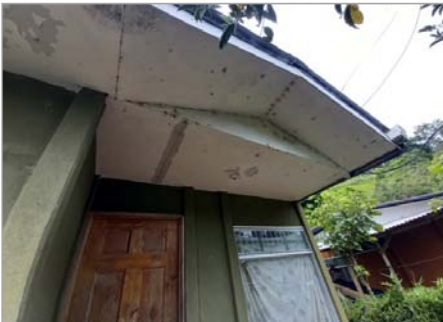
DETERIORO EN ALEROS

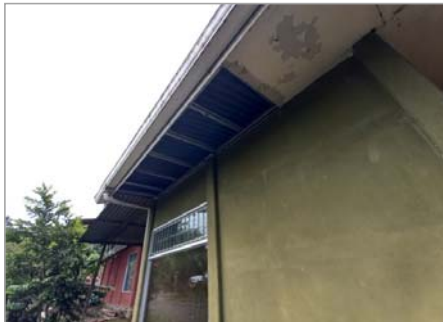
DETERIORO EN ALEROS

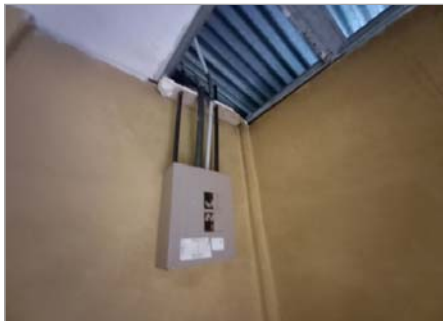
3. La instalación eléctrica de la vivienda 2 se encuentra en mal estado y no funcionan algunos apagadores ni tomacorrientes.

CAJA DE BREAKERS

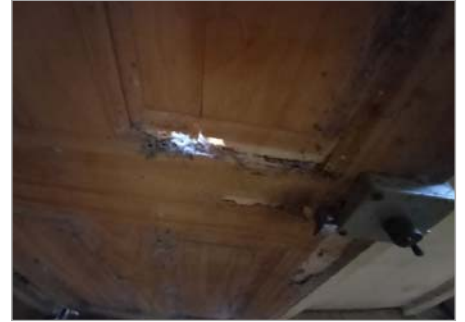
La instalación eléctrica de la vivienda 2 se encuentra en mal estado y no funcionan algunos apagadores ni tomacorrientes.. Se observó deterioro por comején en las puertas principales de las viviendas 2 y 3.

DETERIORO PUERTA PRINCIPAL

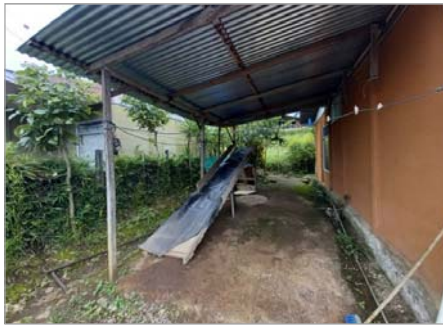
COCHERA

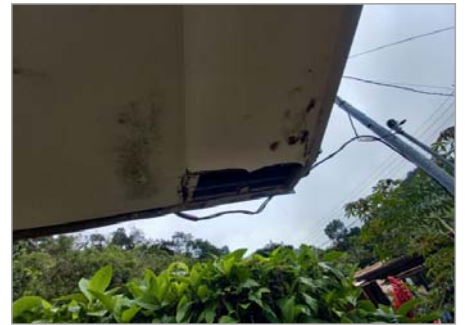
DETERIORO ALEROS

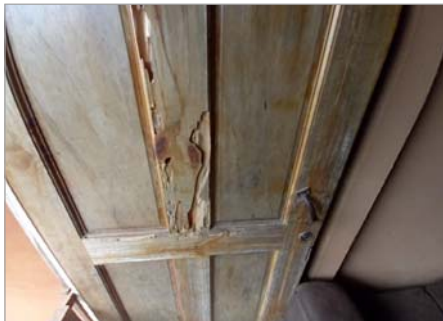
DETERIORO PUERTA PRINCIPAL
