Número Nas:	5150036
U.E. Solicitante:	187 Bienes Adjudicados

Provincia	4° Heredia
Cantón	2° Barva
Distrito	7° Puente Salas
Señas:	En Calle Segura, de La Minita Bar y Restaurante Churras, 35 m al Noreste.

Informe y formato confidenciales para uso exclusivo del BCR		Informe de avalúo no agropecuario		BCR		Cod. 8159 V-2023.2					
SOLICITUD	Unid. Ejecutora Solicitante:	187 Bienes Adjudicados	Tipo de Cambio (Venta BCCR):	€521,00

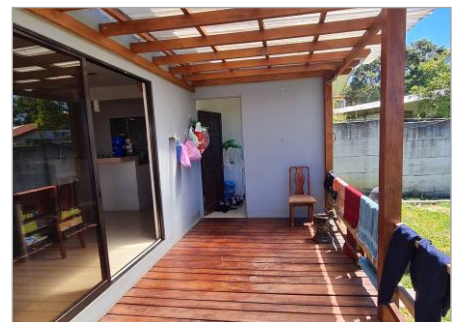
1.2.		Corredor	2016	8	70	m²	10,7	€180 000,0	€1 926 000,0	Bueno	0,85	0,936	0,796	56	€143 280,00	€1 533 000,0	€1 533 000,0			
1.3.		Terraza	2016	8	30	m²	15,2	€150 000,0	€2 280 000,0	Regular	0,75	0,831	0,623	19	€93 450,00	€1 420 000,0	€1 420 000,0

Terraza (deck).

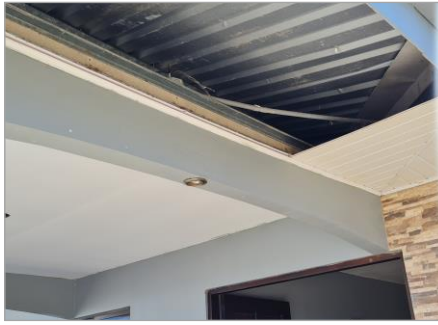
La edificación muestra dos sectores en los aleros, cuyo cielo raso ha sido removido. Asimismo se tiene un daño en el bajante noroeste de la casa, que además ha ocasionado una descolocación de la tubería de desagüe pluvial. Algunos de sectores de pared muestran puntos de desprendimientos de masilla, y en otro sector de cielo una rotura de un panel. La acera perimetral en la esquina noroeste de la casa sufrió un hundimiento en su base, pero se verifica que no existe movimiento en la cimentación de la pared en ese sector, por lo que se considera una falla en aislada de la acera.

Sector de cielos en aleros desprendidos.

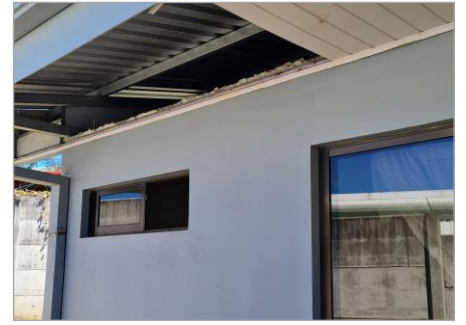
Otro sector de cielos desprendidos.

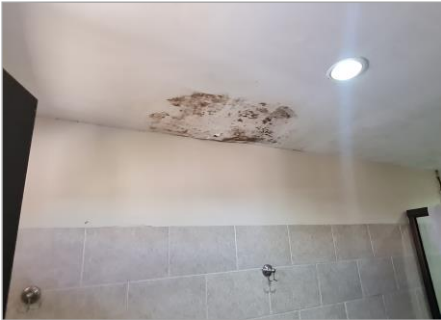
Se encontró un sector de humedad en el cielo raso, propiamente en el baño del dormitorio principal.

Se encontró un sector de humedad en el cielo raso, propiamente en el baño del dormitorio principal, misma que es reparable.

Humedad en cielo de baños.

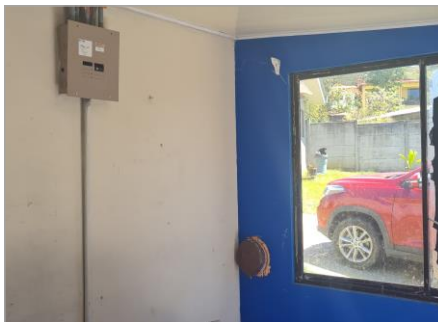
Caja de breakers de bodega.
