Resumen de Informe de avalúo no agropecuario

Número Nas:	5039915
U.E. Solicitante:	187 Bienes Adquiridos

Provincia	4° Heredia
Cantón	1° Heredia
Distrito	4° Ulloa
Señas:	Heredia, Ulloa Ciudad Cariari, Calle Los Jardines, casa No. 54, a la par de Caseta de Guarda

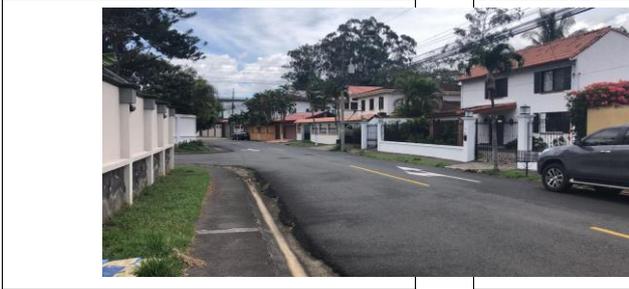
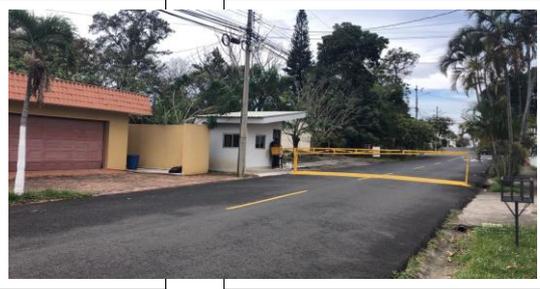
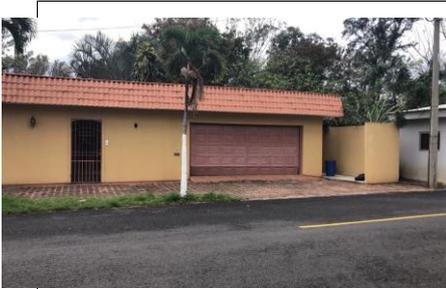
Vista s entorno urbano inmediato

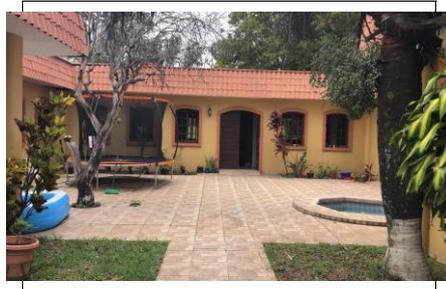
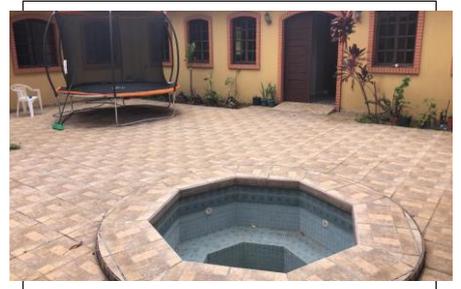
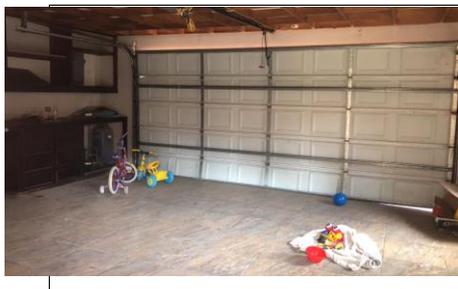
Vista fachada frontal, detalle fachada inetrna y patio central con jacuzzi

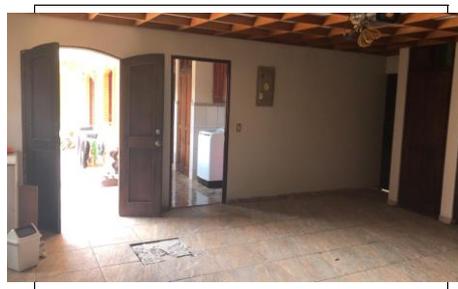
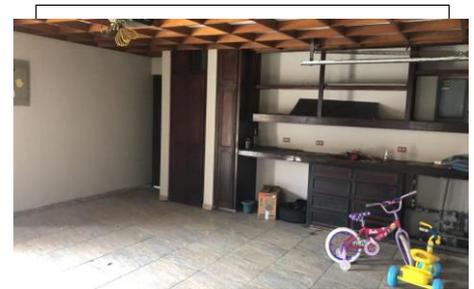
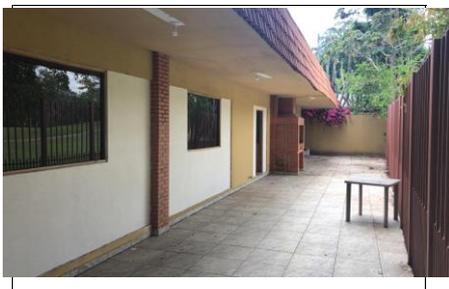
Vista s área de garaje y asador

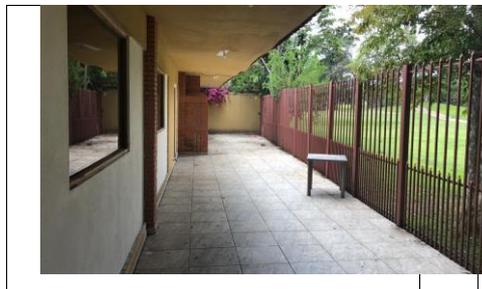
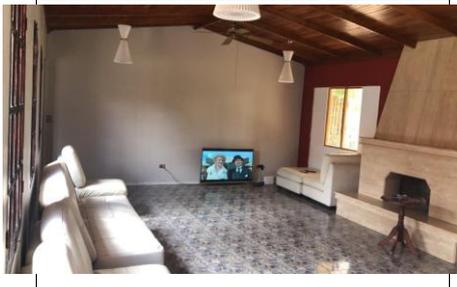
Vista s fachada posterior y terraza. Oasillo lateral con tapias

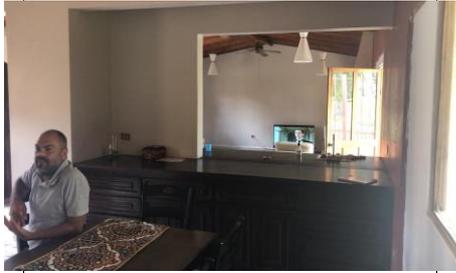
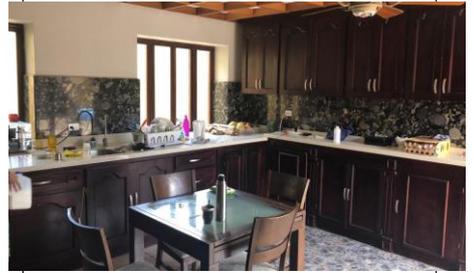
Vista s áreas de estar, comedor y cocina

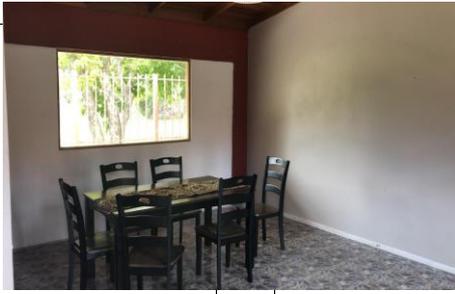
Vista comedor y pasillo a dormitorios

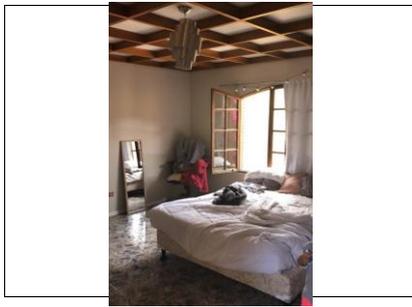
Vistas generales dormitorios

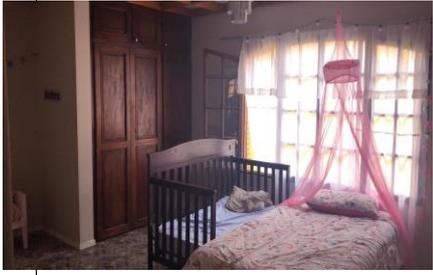
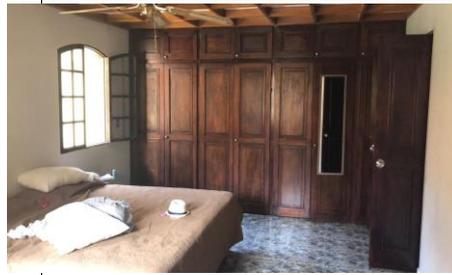
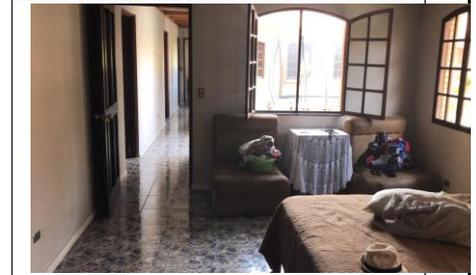
25. Vistas dormitorios

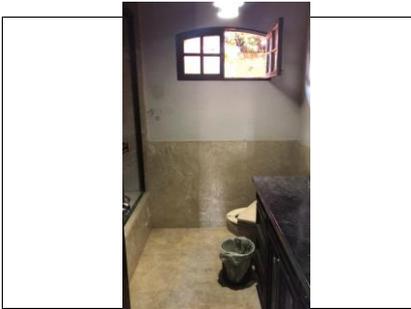
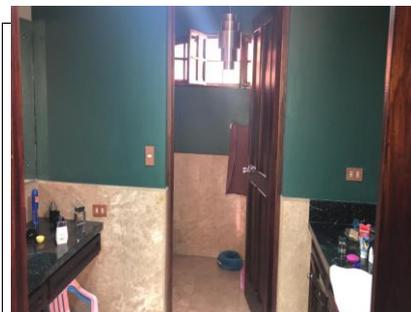
28. Vistas generales baños

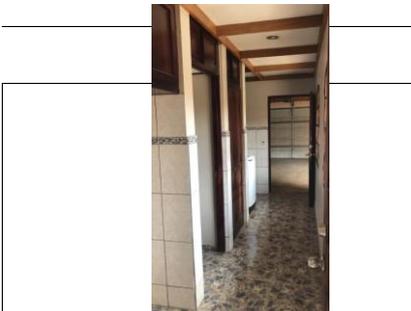
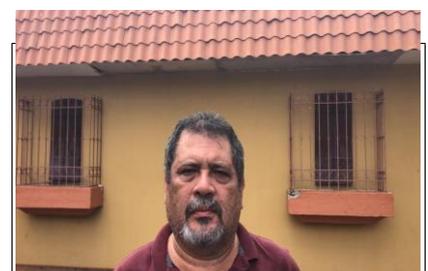
34. Vistas área de lavandería y foto valuador
