Número Nas:	5157016
U.E. Solicitante:	187 Bienes Adjudicados

Provincia	4° Heredia
Cantón	9° San Pablo
Distrito	2° Rincón de Sabanilla
Señas:	La Puebla, Condominio Horizontal Residencial Vía Heredia, Finca Filial nº 173. De la plaza de deportes de La Puebla, 400 metros este.

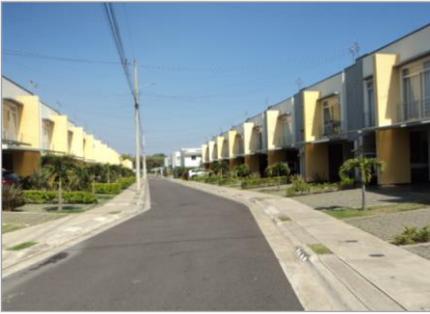
Vista de acabados de acceso

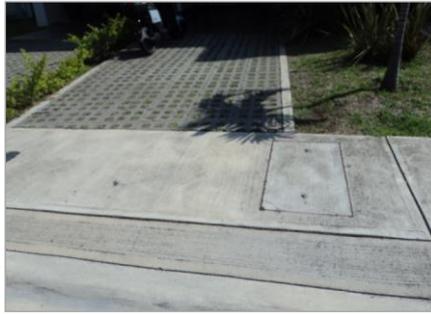
Vista de acabados de acceso

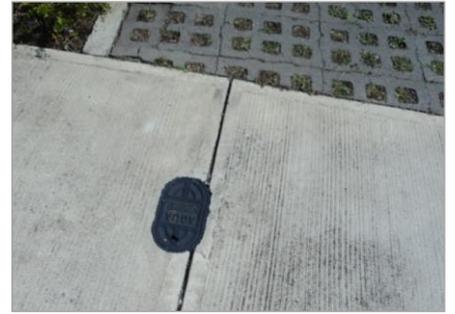
Vista de medidor de agua

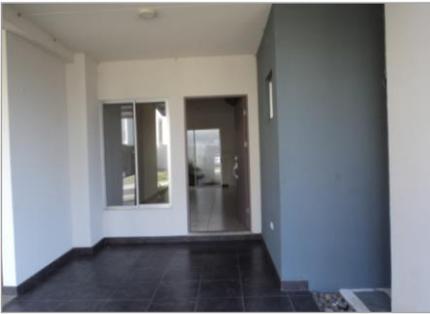
Vista de acabados frontales

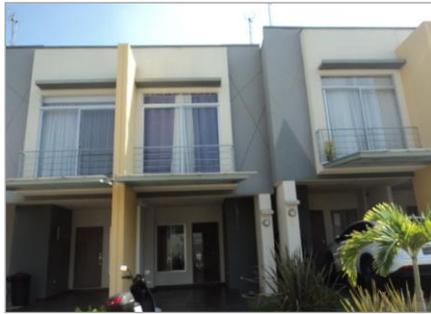
Vista de acabados frontales

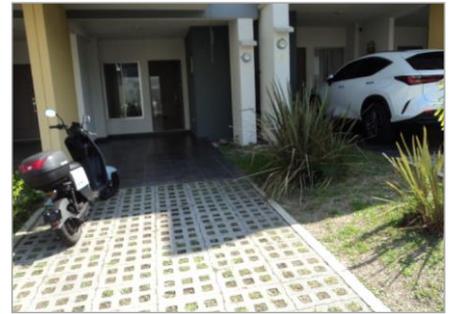
Vista de acabados frontales

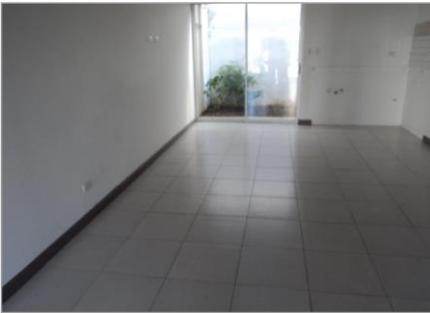
Vista de acabados internos

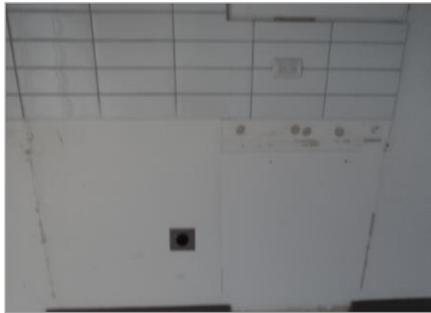
En visita de campo se observo que la casa de habitación no cuenta con closet,mueble de cocina, lavamanos en el baño del primer piso y servicio sanitario en segundo piso.

Vista de estado actual en área de cocina

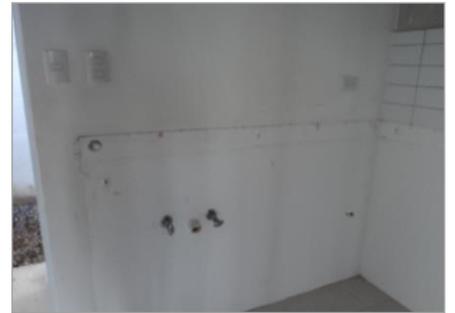
Vista de estado actual en área de cocina

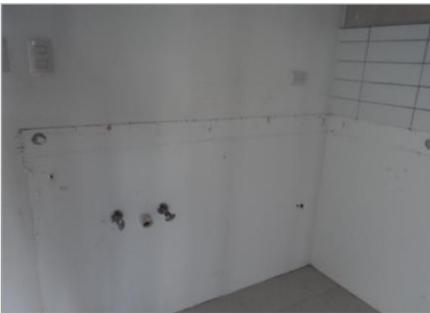
Vista de estado actual en área de cocina

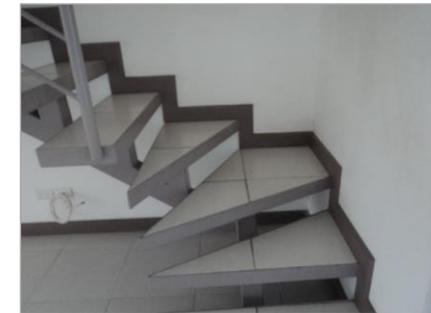
Vista de acabados en gradas

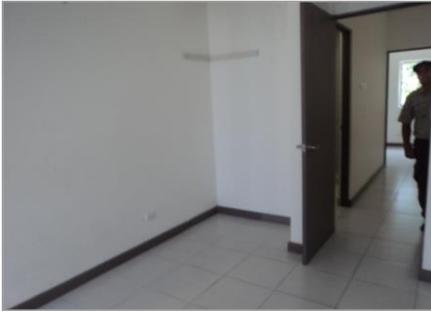
Vista de acabados internos

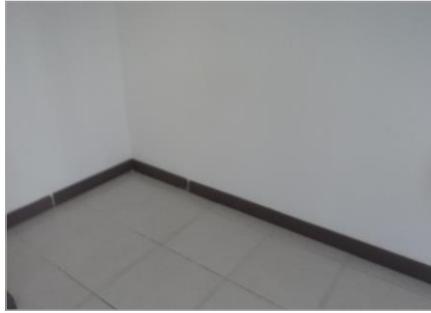
Vista de acabados en internos

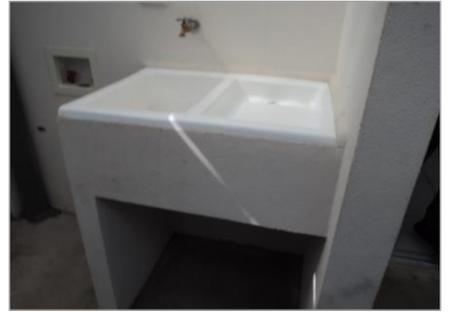
Vista de acabados en pila

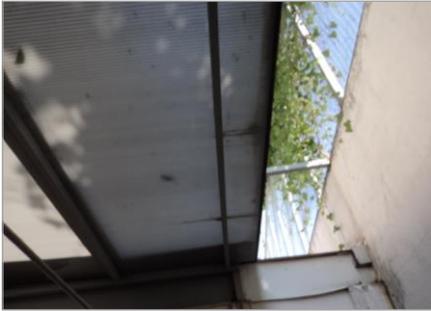
Vista de acabados internos

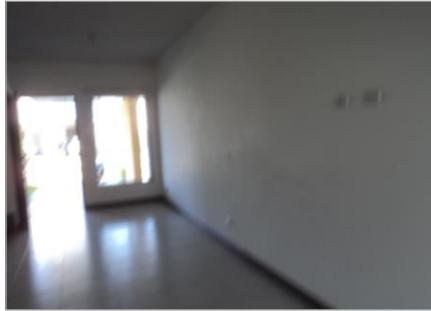
Vista de acabados en internos

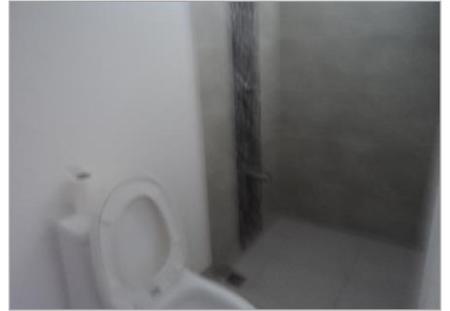
Vista de acabados en baño

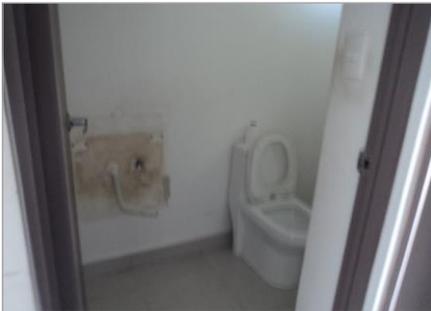
Vista de estado actual

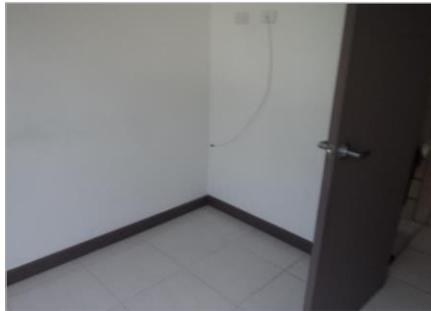
Vista de acabados internos

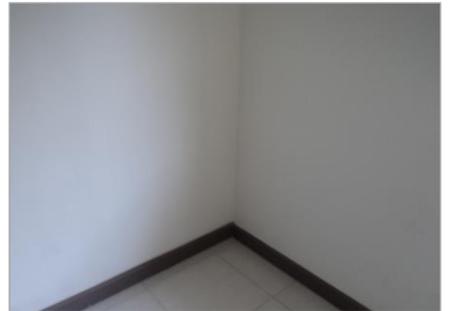
Vista de acabados internos

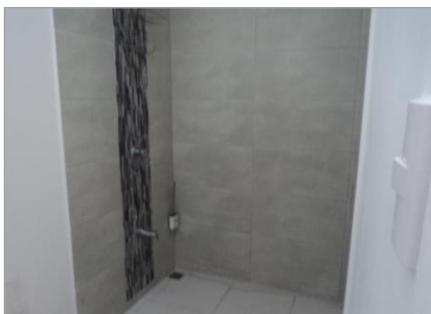
Vista de acabados en baño
