Avalúo de Vivienda Urbano

Ubicación:	4	1	3				
Provincia:	4	Heredia		Cantón:	1	Heredia	
Lugar:	Urb La Aurora			Latitud CRTM05:	1,104,652 N		Longitud CRTM05:
Señas:	Urbanización La Aurora, lote con construcción nº 15-EE. De Palí 150 metros Norte y 75 metros este, mano izquierda

Nombre del bien:	Casa de habitación de dos plantas		
Tipo de construcción:	Casa de habitación	Edad:	18 años
Material de construcción predominante	Mampostería	Área:	139.50 m ²
Ubicación en el lote:	Medianero		
Estado de conservación:	Bueno		
Calidad aparente de la obra:	Bueno		
Ventilación natural	Bueno		
Iluminación natural	Bueno

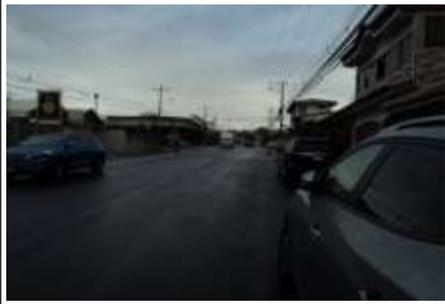
Vista de acabados de acceso

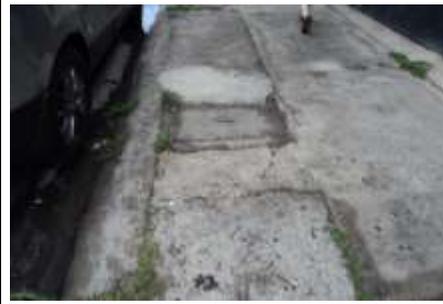
Vista de acabados de servicios

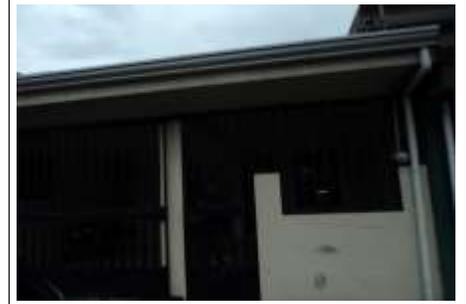
Vista de acabados frontales

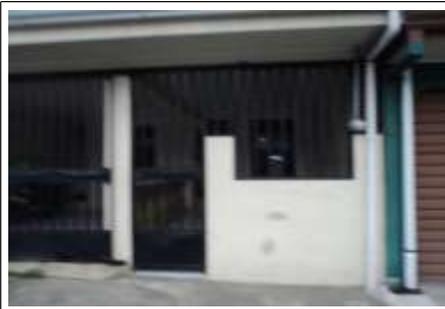
Vista de acabados frontales

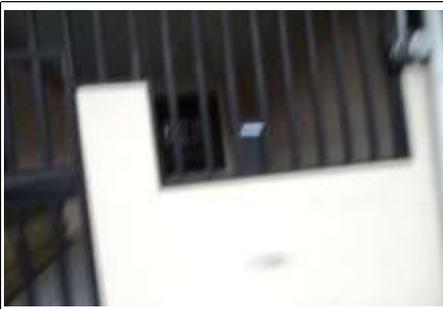
Vista de acabados frontales

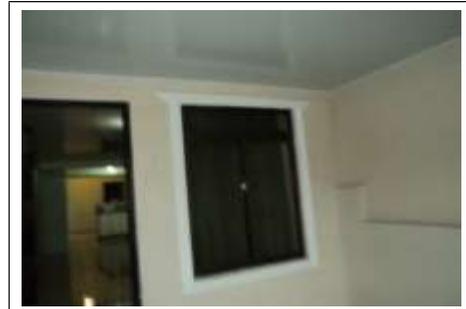
Vista de acabados en cochera

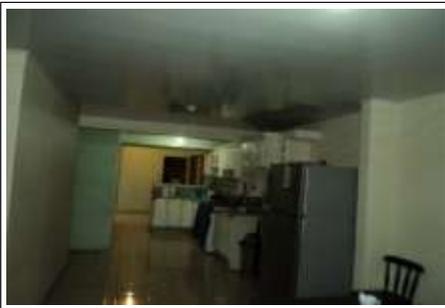
Vista de acabados internos

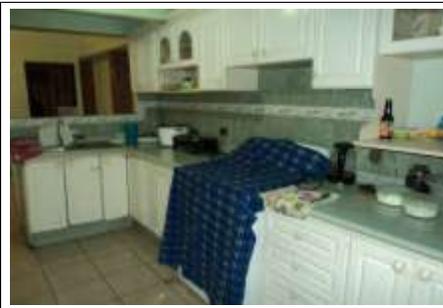
Vista de acabados en área de cocina

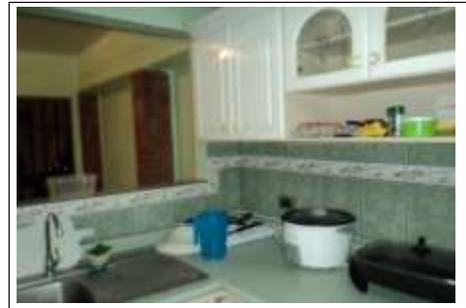
Vista de acabados en área de cocina

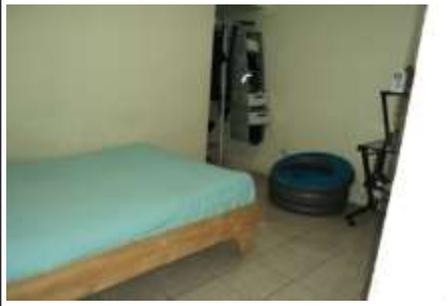
Vista de acabados en dormitorio

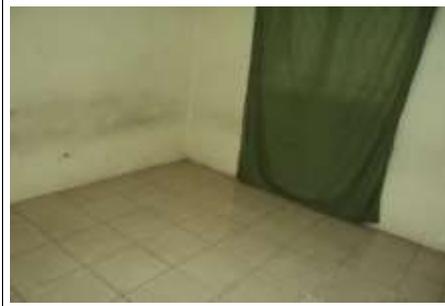
Vista de acabados en piso

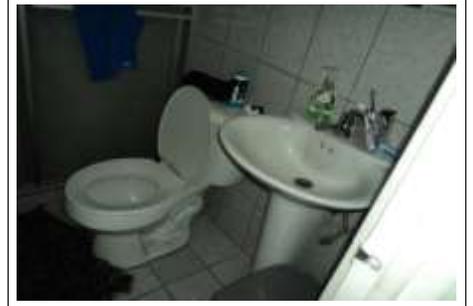
Vista de acabados en baño

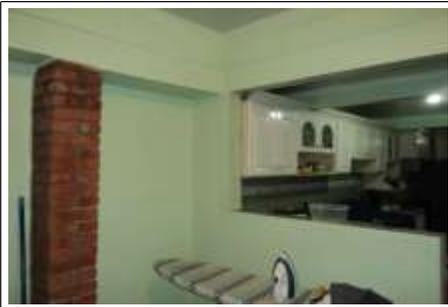
Vista de acabados internos

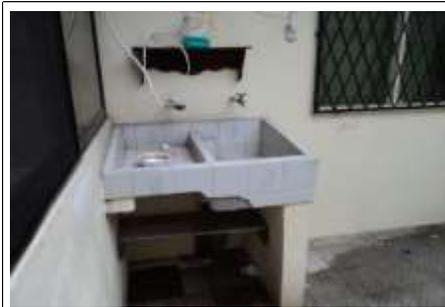
Vista de acabados en cuarto de pila

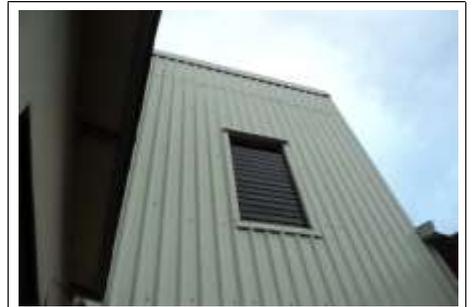
Vista de acabados externos

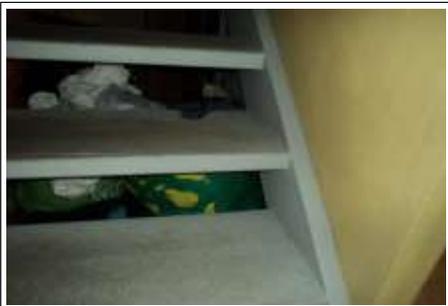
Vista de acabados en gradas

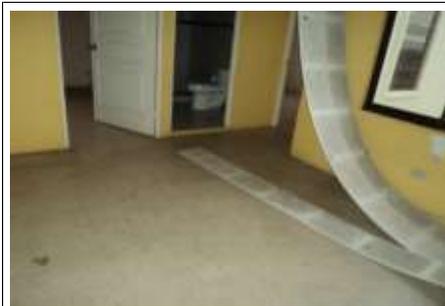
Vista de acabados internos

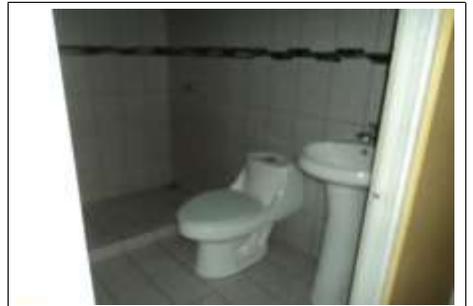
Vista de acabados en baño

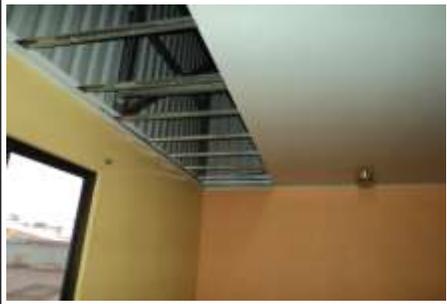
Vista de acabados internos

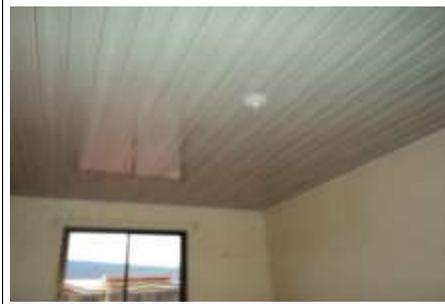
Vista de acabados en cielo raso
