Número Nas:	5111906
U.E. Solicitante:	187 Bienes Adquiridos

Provincia	1° San José
Cantón	3° Desamparados
Distrito	1° Desamparados
Señas:	Urbanización Cocori Lote 55

Resumen de informe

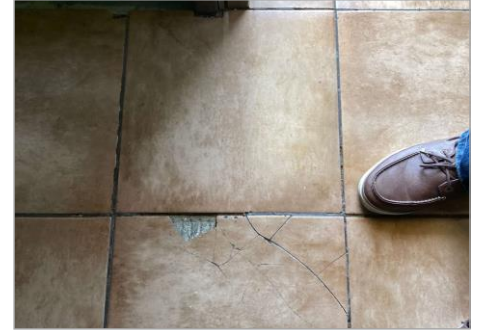
FISURAS EN PISO

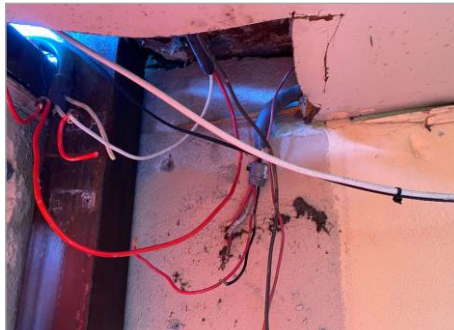
El plano de catastro indica que la distancia de la esquina al punto 4 es de 19,38 m y de acuerdo a medidas en sitio con cinta métrica la medida es de 26,80 m. La instalación eléctrica no posee caja de breaker ni interruptor principal, en algunas zonas el cable eléctrico lo cortaron y esta expuesto. Faltan algunas puertas internas, Los pisos de cerámica en ciertas zonas están quebrados. En baños se despegaron algunas piezas de los enchapes. El cielo raso existente esta de regular a mal estado ya que le resto lo despegaron. Las paredes livianas presentan fisuras y en algunos sectores solo tiene un forro. La pintura esta en mal estado. En general los acabados son de regular calidad.

INSTALACION ELECTRICA MAL ESTADO
