Número Nas:	5172331
U.E. Solicitante:	187 Bienes Adjudicados

Finca 1	21002040374600
---------	----------------

Provincia	2° Alajuela
Cantón	10° San Carlos
Distrito	2° Florencia
Señas:	De la ASADA de San Luis, 50m norte y 150m este

Resumen de informe

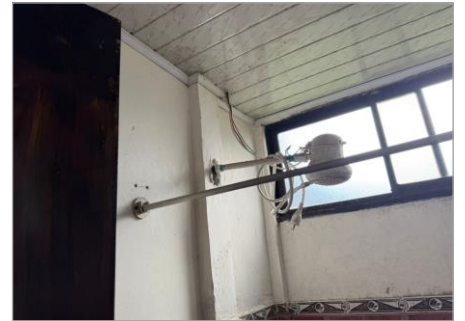
El sistema eléctrico no cumple con la normativa eléctrica vigente, hay cables sin entubar (duchas), hay plaquería dañada y plafones faltantes.

CABLES SIN ENTUBAR

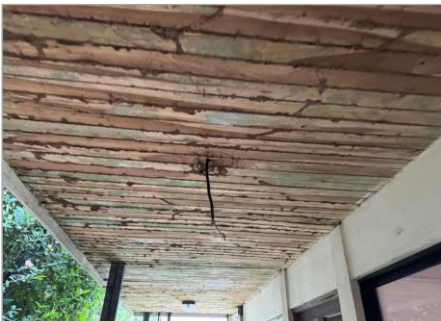
El alero de la vivienda2 tiene comejen.

Vivienda	
Nombre Identificador:	VIVIENDA2
Distribución arquitectónica:	SALA, COCINA, 4 DORMITORIOS, 2 BAÑOS
Funcionalidad:	BUENA
Altura de piso a cielo:	NORMAL
Sistema estructural:	CONCRETO PREFABRICADO
Entrepiso:	N.A.
Escaleras:	N.A.
Estructura de techo:	METÁLICA
Paredes externas:	BALDOSAS PREFABRICADAS
Paredes internas:	BALDOSAS PREFABRICADAS
Tapicheles:	LIVIANOS
Cubierta:	HG
Canoas y bajantes:	PVC
Ventanas:	MARCOS DE ALUMINIO
Puertas Exteriores:	MADERA
Puertas internas:	TERMOFORMADAS
Cerrajería:	LLAVIN DOBLE PASO
Verjas:	NO
Cielos:	TABLILLA PVC
Pisos:	CERÁMICA
Enchapes:	EN COCINA Y BAÑOS
Piezas sanitarias:	LOSA CONVENCIONAL
Pintura:	EN ESTADO REGULAR
Instalación potable:	BUENA SEGÚN LO OBSERVADO, NO SE REALIZÓ NINGÚN TIPO DE PRUEBAS A LAS INSTALACIONES ELECTROMECÁNICAS
Instalación sanitaria:	BUENA SEGÚN LO OBSERVADO, NO SE REALIZÓ NINGÚN TIPO DE PRUEBAS A LAS INSTALACIONES ELECTROMECÁNICAS
Muebles fijos:	NO
Otros / Comentarios:	EL ALERO ES DE TABLILLA DE MADERA Y PRESENTA COMEJEN

COMEJEN Y PLAFON
FALTANTE
