Número Nas:	5120904
U.E. Solicitante:	187 Bienes Adquiridos

Informe de avalúo no agropecuario		BCR	Cod. 6348 V-2022.1								
SOLICITUD	Informe y formato confidenciales para uso exclusivo del BCR										
	Unid. Ejecutora Solicitante: 187 Bienes Adquiridos	Tipo de Cambio (Venta BCCR):	€551.00

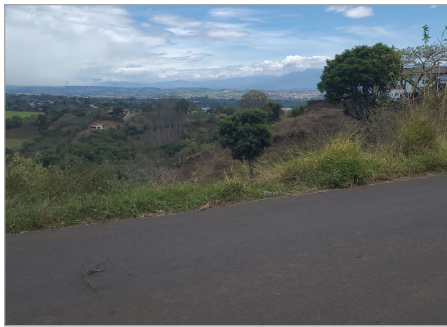
Fachada principal

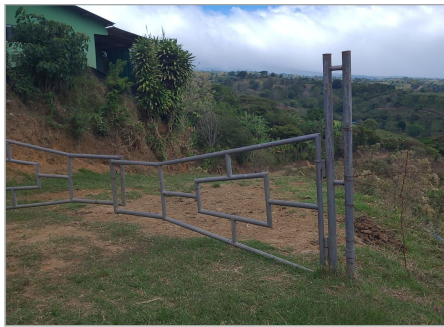
Servidumbre de paso

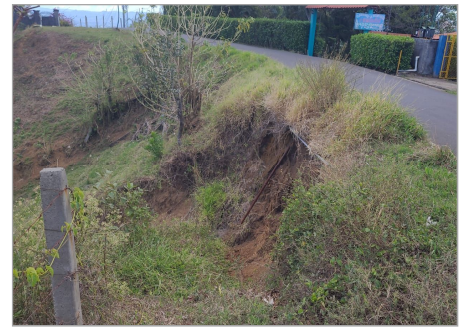
3. Riesgo aparente de deslizamiento.  
El terreno es quebrado, descendente hacia el fondo con fuerte pendiente, se observa reciente deslizamiento del terreno desde el borde de la calle hacia el centro del mismo, aspecto que afecta su uso y valor.

Terreno con deslizamiento de tierra

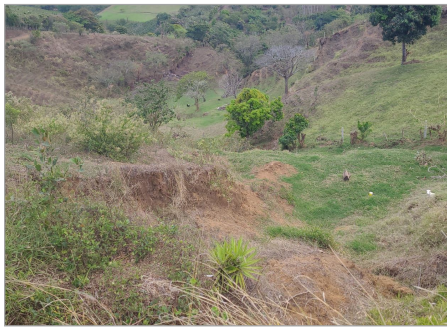
Terreno quebrado

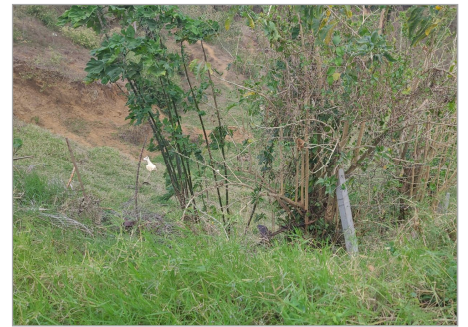
Lindero

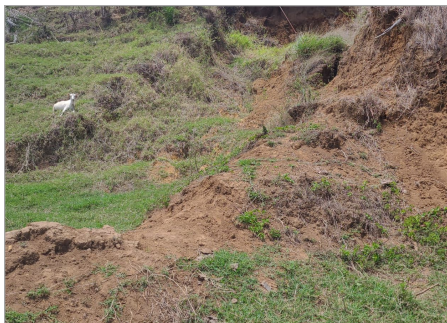
Terreno quebrado

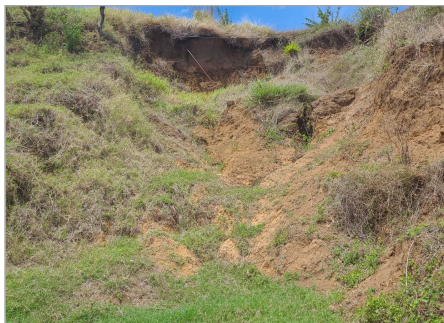
Terreno con deslizamiento
