Número Nas:	5129117
U.E. Solicitante:	187 Bienes Adjudicados

Provincia	2° Alajuela
Cantón	6° Naranjo
Distrito	6° San Juan
Señas:	CUEVA, DEL TEMPLO DE SAN ROQUE 1,2KM NORTE

Resumen de informe

Valor total:	₡ 33,413,000.00
Valor de terreno:	₡ 14,680,000.00
Valor construcción:	₡ 18,733,000.00
Liquidez:	Mediana

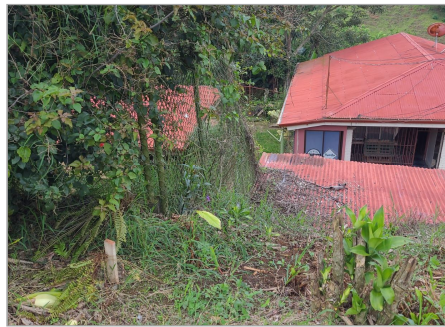
Lindero Norte

Se observan estacas en los vértices del terreno a excepción del vértice número 5, el cual define el lindero 4-5 en el que se observa, que parte del alero y la canoa invaden la propiedad colindante norte.

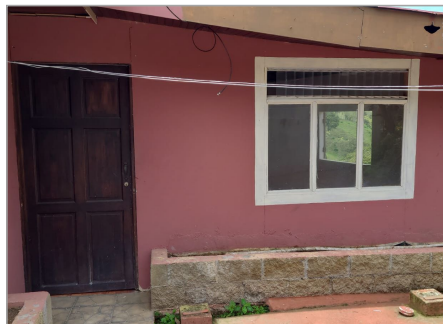
Anexo a la vivienda

El área de construcción de un apartamento ubicado al costado sur, no se le asigna valor, dado su mal estado y porque en parte invade la propiedad colindante sur, además en esta área se ubica el tanque séptico.
