Ingeniería y Valuación

Avalúo de Vivienda Rural no agropecuario

Finca 6-107525-000 Banco de Costa Rica

REPORTE FOTOGRÁFICO 1

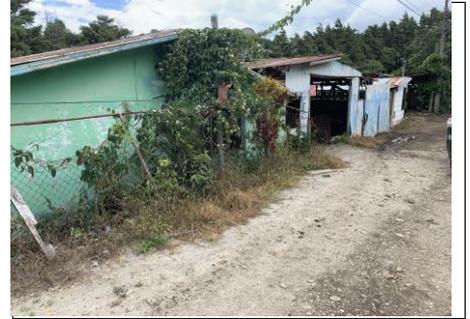
Dentro de lote existen tres construcciones de uso habitacional. El estado de conservación de las tres casas es para demoler por lo tanto no se les asignó ningún valor monetario. Cabe decir que en una de las casas vive una familia que, según conversación con la esposa, ellos ocupan la casa como cuidadores del inmueble por un tiempo permitido por el BCR. El inmueble se ubica a una distancia de 800,00 m del centro del Pueblo de Santa Elena.

CONSTRUCCION EN MAL ESTADO DE CONSERVACION
