Avalúo de Vivienda Rural no agropecuario Resto de finca

Solicitado por:	Bienes adquiridos	Bienes Adquiridos	187	Fecha de avalúo:	Ver firma digital				
				Orden:	5017163	Año:	2020		
Cliente:				Teléfono:					
Tipo de crédito:	Vivienda Moneda Nacional (M.N.)			Moneda:	Colones	Monto	9 437 314.77		
Información de la finca valorada:									
Avalúo:	Del resto de finca	Matrícula:	27292	Derechos:	000	-	-		
Plano de catastro:	G-0014476-1972	<i>(de la finca madre)</i>							
Plano de catastro:	Ver obsrvaciones	<i>(del lote segregado)</i>							
				-	-	-	-		
Propietario(s):									
Finca 27292	000	Banco de Costa Rica		-					
	-			-					
Ubicación:	5	2	5						
Provincia:	5	Guanacaste		Cantón:	2	Nicoya			
Lugar:	Samara			Latitud CRTM05:	1 097 029 N		Distrito:	5	Sámara
Señas:	200 metros Este 400 metros sur de la Escuela de San Fernando Samara, Guanacaste.							Longitud CRTM05:	331 777 E

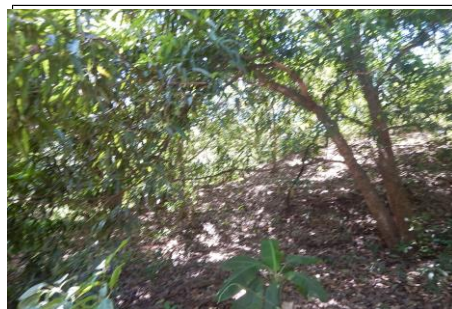
Al costado noroeste del lote se observa en planos que existe una calle publica sin embargo en sitio se observa terreno enmontado.

Costado Noroeste vestigios de calle

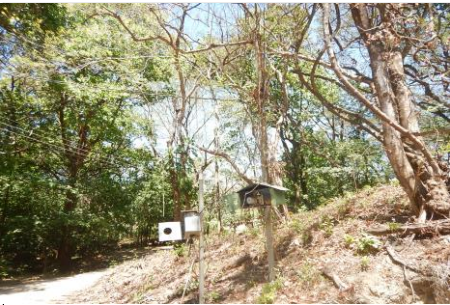
No se observa el medidor de electricidad ni el medidor de agua potable y tampoco se cuenta con las cartas de disponibilidad respectivas. Se observa que los lotes contiguos si cuentan con la disponibilidad de estos servicios instalados. También se observa que el amarre a esquina no coincide con precisión con lo indicado en planos, que el lote se encuentra enmontado y que no esta bien amojonado.

Medidores de lotes vecinos

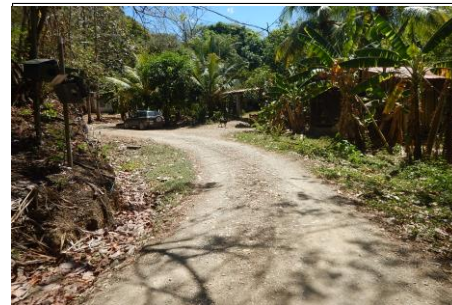
Lotes vecinos con servicios instalados
