Avalúo de Terrenos sin construcción Rural no agropecuario

Solicitado por:	Bienes adquiridos	BIENES ADQUIRIDOS	187	Fecha de avalúo:	6 de diciembre de 2018
				Orden:	5006510
				Año:	2018
Cliente:	BANCO DE COSTA RICA			Teléfono:	
Tipo de crédito:	Empresarial Moneda Nacional (M.N.)			Moneda:	Colones
				Monto	47 898 536.29
Información de la finca valorada:					
Avalúo:	De la finca	Matrícula:	1-618120	Derechos:	000
Plano de catastro:	1-1443657-2010	<i>(de la finca)</i>

Ubicación:	1	19	1	Provincia:	1	San José	Cantón:	19	Pérez Zeledón	Distrito:	1	San Isidro de el General
Lugar:	LA BONITA		Latitud CRTM05:	1,038,459 N		Longitud CRTM05:	534,891 E					
Señas:	LA BONITA, DEL LINDERO SUR DE LA ESCUELA DE LA BONITA, 475 METROS SUR Y 136 METROS ESTE, CALLE LA UNIÓN.

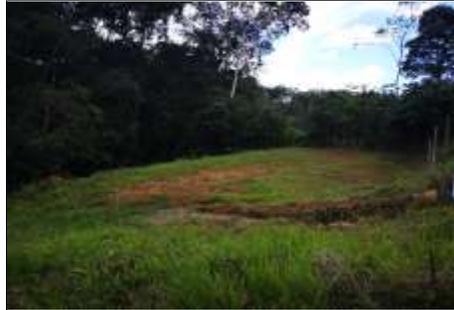
VISTA GENERAL, TERRAZA PARA CONSTRUIR

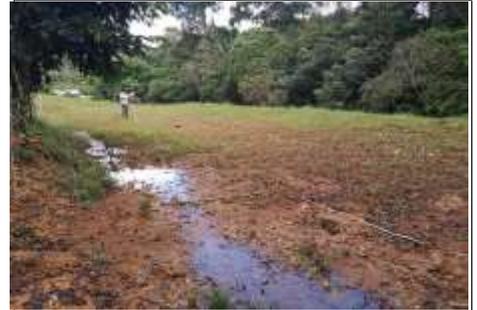
Existe un mercado activo para propiedades con este valor, pero de salida lenta debido a que el terreno se encuentra afectado en un 50% por la zona de protección y por su ubicación tendra que tener buen manejo de escorrentía.

LINDERO OESTE, problema de escorrentía

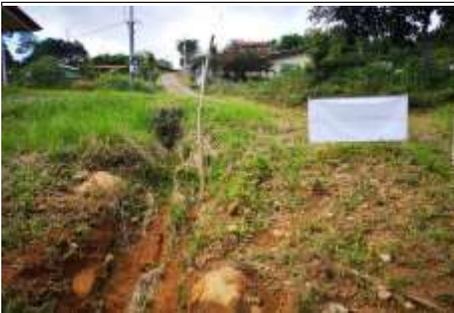
No hay construcciones. Existe una vivienda en el lindero Oeste con servicio de agua potable. Se asume la prestancia del servicio.
Hay una quebrada en el lindero Este
Desemboca un caño en esta Finca

VISTA DE CAÑO HACIA LA FINCA, problemas de escorrentía
