Número Nas:	5120910
U.E. Solicitante:	187 Bienes Adquiridos

Resumen de informe

Informe de avalúo no agropecuario		BCR	Cod. 8672 V-2022.1																				
SOLICITUD	Informe y formato confidenciales para uso exclusivo del BCR																						
	Unid. Ejecutora Solicitante: 187 Bienes Adquiridos	Tipo de Cambio (Venta BCCR):	€551.00

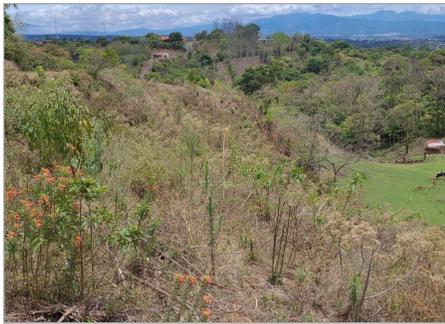
Terreno valorado

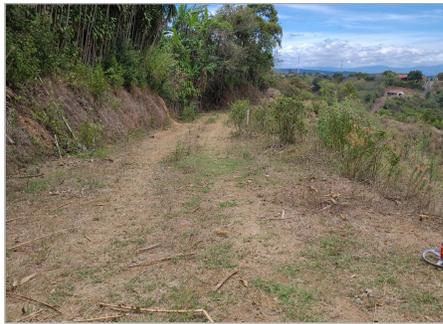
Servidumbre agrícola

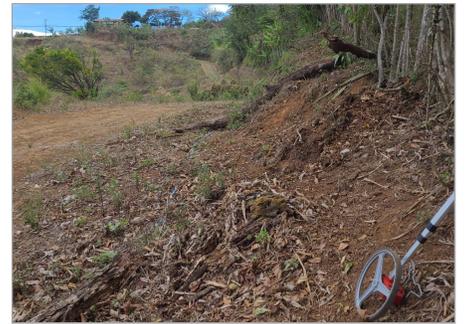
Servidumbre agrícola

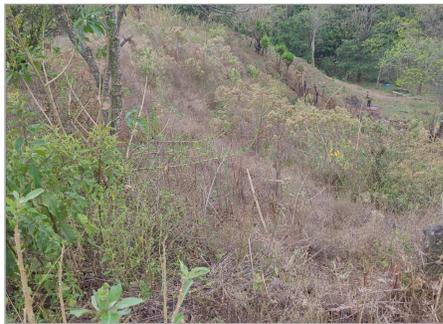
Terreno quebrado

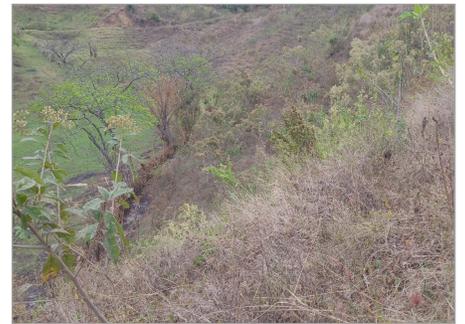
Terreno quebrado

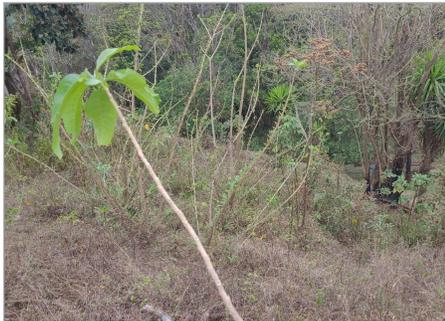
Terreno quebrado

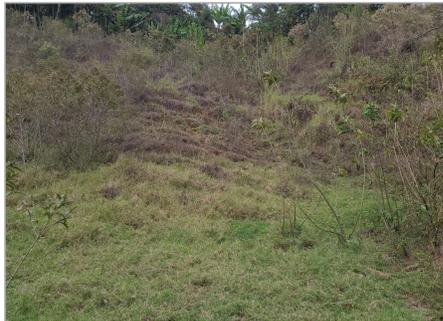
Terreno quebrado

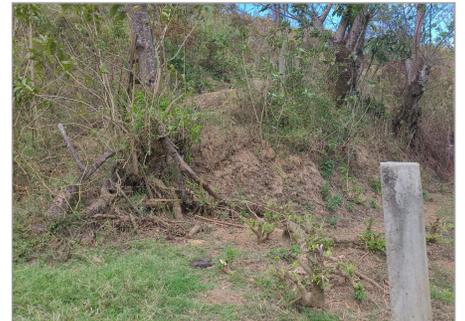
Terreno quebrado

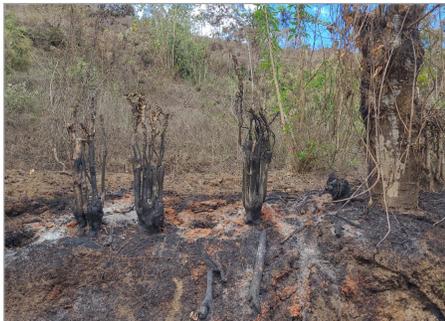
Terreno quebrado

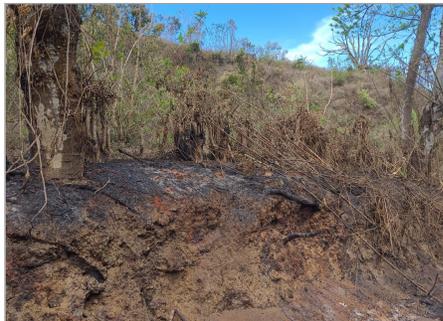
Terreno quebrado

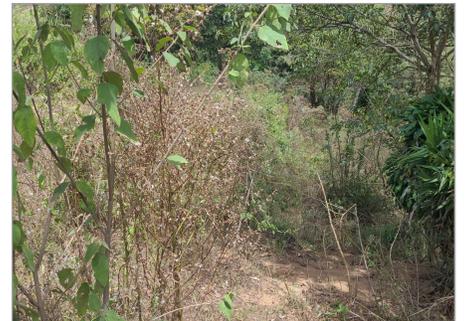
Terreno quebrado
