Número Nas:	5083572
U.E. Solicitante:	187 Bienes Adquiridos

Provincia	6° Puntarenas
Cantón	7° Golfito
Distrito	3° Guaycará
Señas:	Local de la cancha sintética "Centro Deportivo Bambel". 240 m. al Norte del Bar y Restaurante "Los Pilonos". Sobre la ruta nacional # 14. Bambel Tres de Río Claro.

Informe y formato confidenciales para uso exclusivo del BCR		Informe de avalúo no agropecuario		BCR		Cod. 9851 V-2022.1				
SOLICITUD	Unid. Ejecutora Solicitante:	187	Bienes Adquiridos	Tipo de Cambio (Venta BCCR):	€664.58

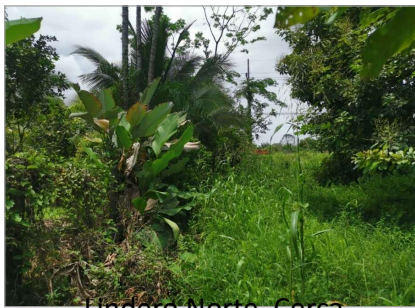
8) Paralelo al lindero Norte corre un "boquete" artificial de drenaje de 2 m. de "boca". No afecta el valor asignado al bien, dado que los comparables utilizados son similares y competitivos con el bien sujeto.

Lindero Norte. Cerca corriente. Corre un boquete de 2 m. de "boca"

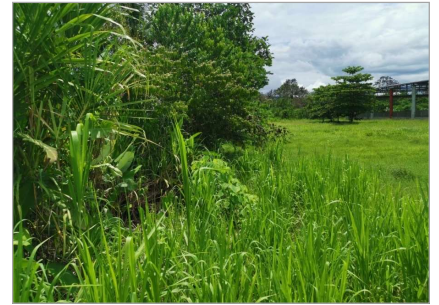
Lindero Sur. Cerca corriente en mal estado

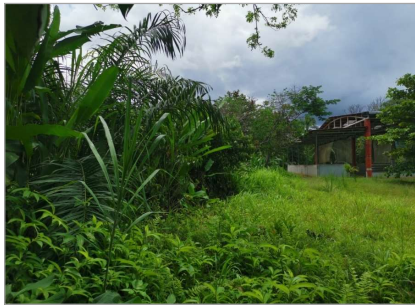
5) Colindantes de la finca. Lindero Oeste: colinda con un canal artificial de drenaje; de las antiguas plantaciones de banano.

Lindero Oeste: canal artificial de drenaje

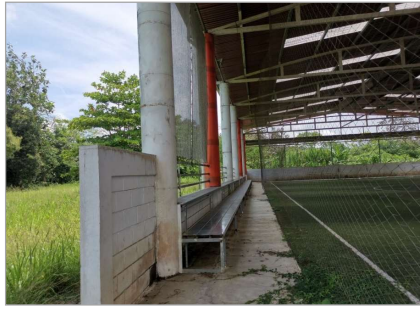
2) La cancha sintética consta de la cancha como tal, la batería de baños, graderías de modesta construcción e iluminación para actividad nocturna en mal estado.

Fachada izquierda:
modesta gradería

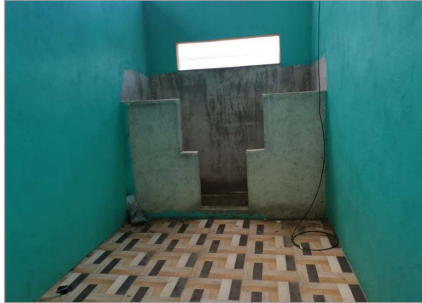
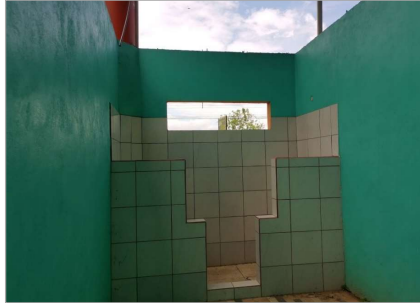
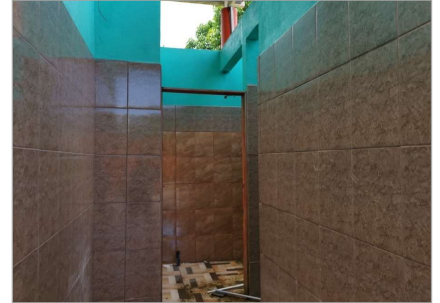
10) Alerta para la Entidad Financiera: edificaciones con falta de mantenimiento y asistencia/ propiedad desocupada y con vigilancia/ los daños por vandalismo apreciados son menores: en tuberías de agua, loza sanitaria, iluminación de la cancha, puertas de la batería de baños, sustracción de la caja breaker de la cancha y del lavacar.

Cancha sintética:
batería de baños

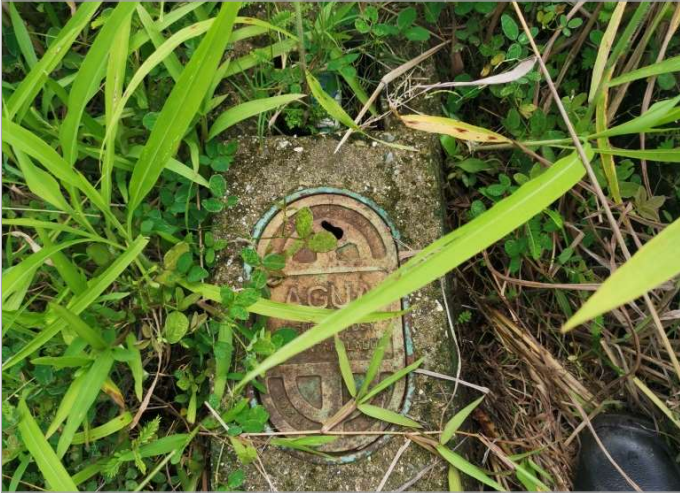
6) Se observa frente a la propiedad valuada dos medidores de AyA; uno inactivo. Se observa el kit de medidor del servicio de electricidad instalado, se aprecia la acometida exterior provisional. No se detecta medidor ICE instalado. En conclusión a esta fecha el bien tiene el servicio de agua instalado; no así el servicio de electricidad; no cuenta con electricidad.

Medidor AyA instalado y habilitado frente a la propiedad

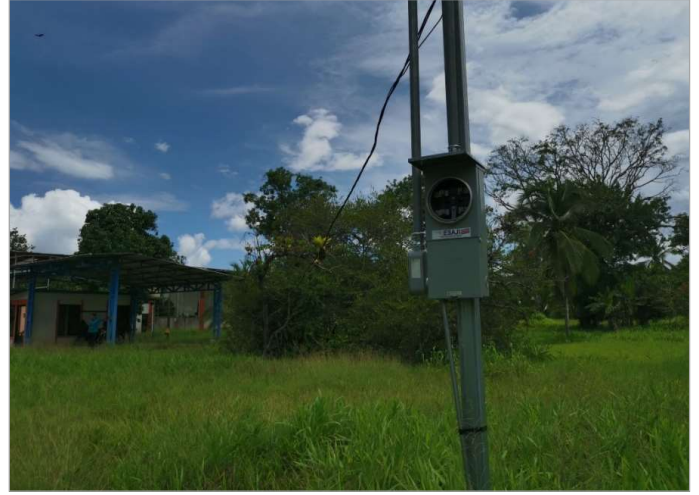
No hay medidor ICE. No hay servicio público de electricidad instalado
