## Avalúo de inmueble Agropecuario Agropecuario

Solicitado por:	Bienes adquiridos	BIEN ADQUIRIDO	187	Fecha de avalúo:	3 de octubre de 2018		
Funcionario:				Orden:		Año:	2018
Cliente:	BANCO DE COSTA RICA			Teléfono:			
Tipo de crédito:	Consumo			Moneda:	Colones	Monto	30 000 000.00

Avalúo:	De la finca	Matrícula:	5-187550	Derechos:	000	-	-	-
---------	-------------	------------	----------	-----------	-----	---	---	---

Ubicación:	5	1	3					
Provincia:	5	Guanacaste		Cantón:	1	Liberia		
Lugar:	QUEBRADA GRANDE			Latitud CRTM05:	338,139 N		Longitud CRTM05:	1,120,332 E
Señas:	De la esquina Noreste de la Plaza de deportes de Quebrada Grande Liberia 1400 NE y 825 metros al norte

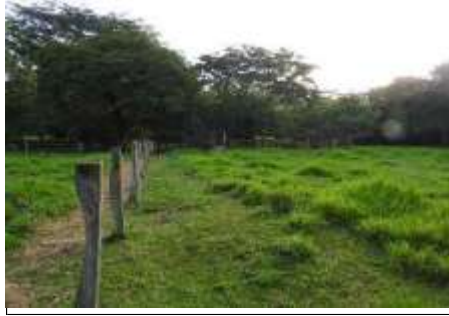
Esta finca no presenta alambre en el costado noroeste, ya que colinda con otra propiedad del antiguo propietario, con lo que el ganado de el Sr. Contreras pasta en ambas fincas, si se encuentra la posteria colocada, el corral de regla de madera en regular estado esta en esta finca pero ahi se realiza el manejo de todo el ganado, por lo que se recomienda levantar las cercas de alambre para definir in sitio la finca del BCR,

Vista de pastoria sin alambre al costado noroeste

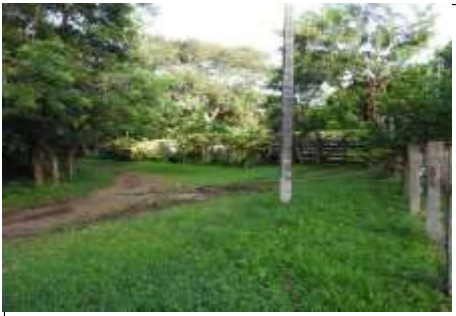
Frente a calle y los servicios publicos de la zona

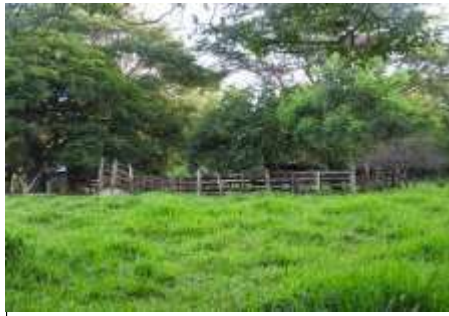
**Cultivos (su adaptación al suelo y la región):**  
 La finca actualmente se encuentra dedicada ganadera, con pastos mejorados en buen estado de establecimiento y desarrollo, posee un corral de madera al costado oeste en regular estado, la finca posee ganado actualmente del dueño anterior que es colindante al costado Norte.

Corral de regla ubicado en la finca

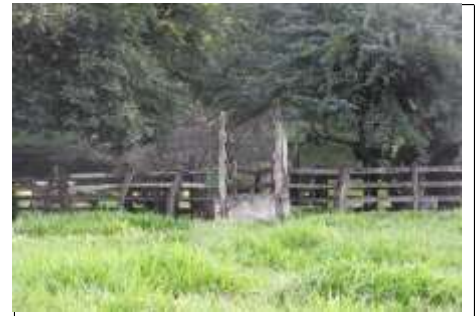
Cargadero de Corral no utilizado ya que la puerta de entrada esta cerrada

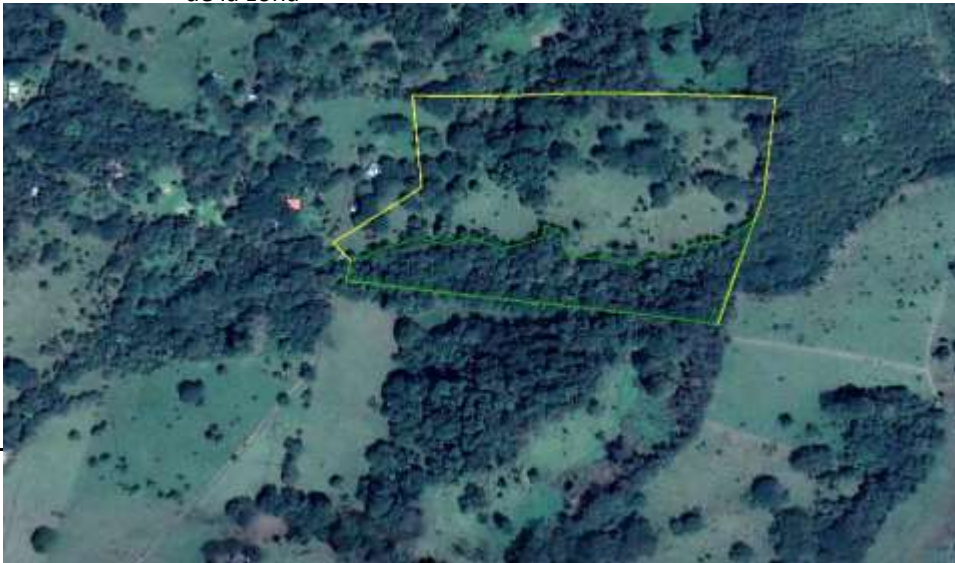
Google de la finca con la zona de proteccion de quebrada y bosque
