Ingeniería y Valuación

Avalúo de Terrenos sin construcción
Semi-urbano

Solicitado por:	Área comercial	Ciudad Quesada	215	Fecha de avalúo:	24 de abril de 2019		
				Orden:	5012785	Año:	2019
Ciente:	Banco de Costa Rica			Teléfono:	2211-1111		
				Ext.:	22310		
Tipo de crédito:	Vivienda Moneda Nacional (M.N.)			Moneda:	Colones	Monto:	13 350 862,00
Información de la finca valorada:							
Avalúo:	De la finca		Matrícula:	147971		Derechos:	000
Plano de catastro:	A-1449081-2010		(de la finca)

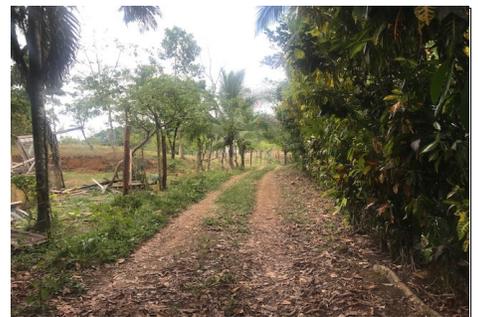
Al norte, la propiedad colinda con una servidumbre agrícola que no aparece en el plano catastrado

Servidumbre en colindancia al norte
