Ingeniería y Valuación

### Avalúo de inmueble Agropecuario Agropecuario

Solicitado por:	Bienes adquiridos	Bienes Adquiridos	187	Fecha de avalúo:	24 de julio de 2019		
Funcionario:				Orden:	5E+06	Año:	2019
Cliente:	Banco de Costa Rica			Teléfono:			
Tipo de crédito:	Consumo			Moneda:	Colones	Monto:	13 200 000.00
Información de la finca valorada:							
Avalúo:	De la finca	Matrícula:	128608	Derechos:	000	-	-
Plano de catastro:	H-710684617-84	(de la finca)

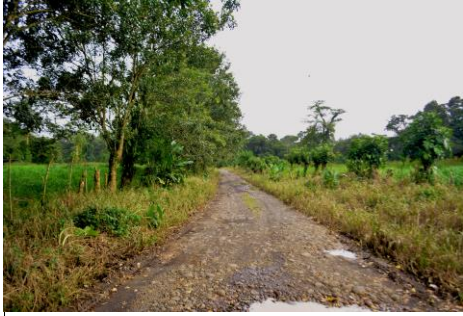
Calle de lastre en regular mal estado.

Calle frente a la finca
