Número Nas:	5129050
U.E. Solicitante:	187 Bienes Adjudicados

Resumen de informe

Informe y formato confidenciales para uso exclusivo del BCR		Informe de estimación de valor		BCR		Cod. 2.703 V-2023.2						
SOLICITUD	Unid. Ejecutora Solicitante:	187 Bienes Adjudicados	Tipo de Cambio (Venta BCCR):		\$548,00

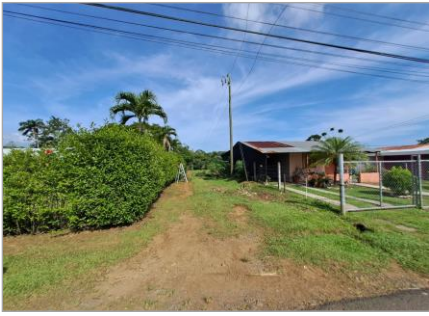
Entrada al inmueble

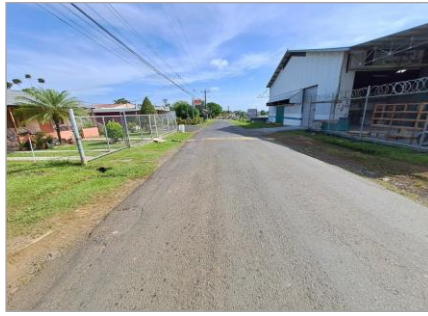
Acceso al inmueble

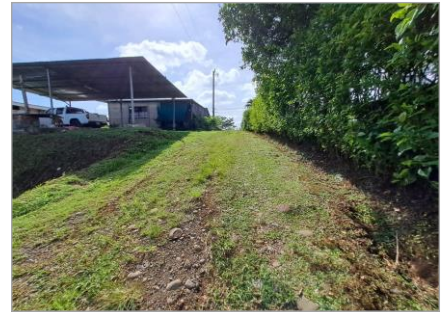
Para ingresar al inmueble se utiliza un acceso definido en el plano catastrado aportado como servidumbre de paso (único acceso), con las dimensiones y dirección que se especifica en el plano aportado. La superficie de la servidumbre se encuentra en tierra, con maleza en algunos sectores, que dificulta el acceso de vehículos en época lluviosas, actualmente únicamente facilita el ingreso de servicios básicos y además es utilizada por otros inmuebles colindantes.

La servidumbre de paso que indica el plano catastrado tiene una longitud total que supera los 127,52 m y un ancho de 6 m; que incumple con lo establecido en la Ley de Planificación Urbana y el Reglamento para el Control Nacional de Fraccionamientos y Urbanizaciones. La servidumbre tiene características que la asemejan a una servidumbre agrícola, aunque tampoco cumple con las características mínimas establecidas por leyes y reglamentos vigentes para ese tipo de accesos.

Servidumbre al Este.

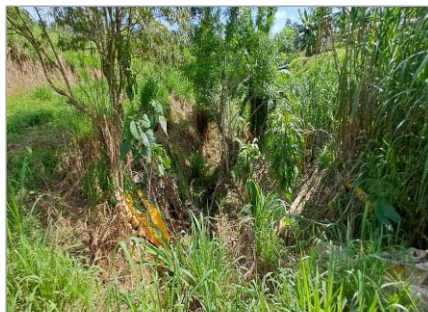
El inmueble es atravesado en dirección Sur a Norte por un cauce natural que encausa aguas pluviales propias y de otros inmuebles colindantes y durante épocas lluviosas mantiene un pequeño caudal circulando. Para efectos del presente avalúo no se considera que para un inmueble con las características descritas, su existencia sea una afectación significativa para efectos de determinar el valor del inmueble. Los comparables de la homologación poseen mismas características.

Aguas lo atraviesan.
