Número Nas:	5181514
U.E. Solicitante:	187 Bienes Adjudicados

Identificador predial de finca

Finca 1	70403016058100
---------	----------------

Resumen de informe

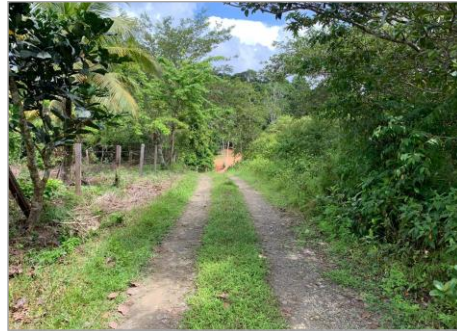
Calle pública frente a la finca
- sentido Norte a Sur

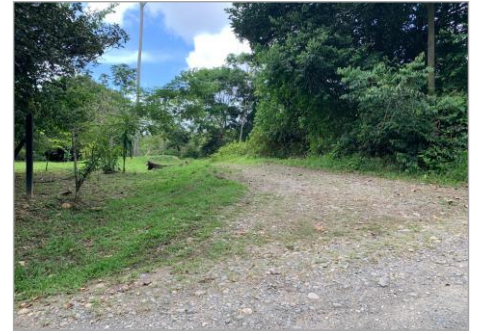
Referencia a punto de amarre e
inicio de calle pública

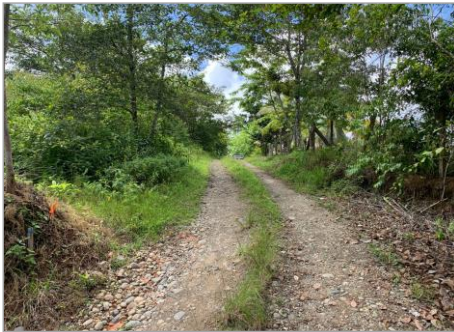
Calle pública frente a la finca -
Sentido Sur a Norte

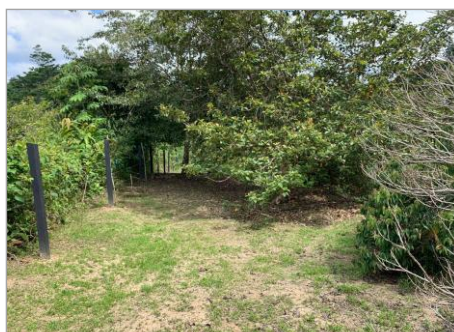
Colindante y Lindero
Oeste

- Norte: pines metálicos y estacas en Vértices #1 y #6,
- Sur: pines metálicos y estacas en Vértices #3 y #4,
- 2- -Este: pines metálicos y estacas en Vértices #1 y #3,
- Oeste: pines metálicos y estacas en Vértices #4 y #6 y existen cerca con postes de madera y alambre de púas.
