Número Nas:	5108478
U.E. Solicitante:	187 Bienes Adquiridos

**Identificador predial de finca**

Finca 1	60703002430100
---------	----------------

Provincia	6° Puntarenas
Cantón	7° Golfito
Distrito	3° Guaycará
Señas:	Del parque de La Cuesta, calle a Colorado, 400 m oeste y 900 m norte.

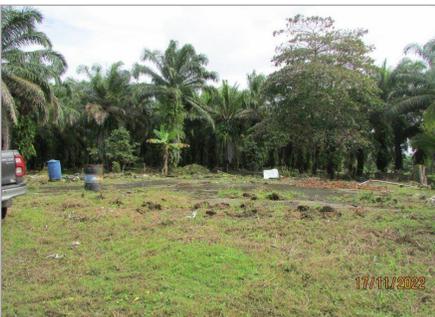
La finca cuenta con una casa para trabajadores de madera que no cuenta con las condiciones mínimas para ser valorada, además existe una losa de concreto donde existió un galerón o bedega, la cual por su estado de conservación tampoco se valora.

Losa de concreto no  
valorada.

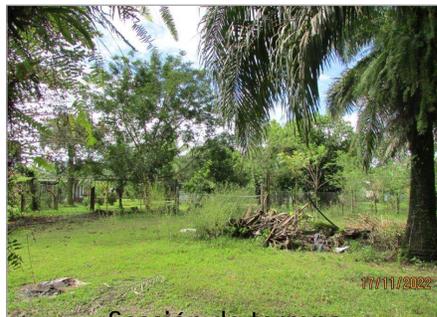
En el terreno se identificó una sección de terreno invadida por un colindante (ver anexo).

Sección de terreno  
invadida, existe cerca en  
malla.

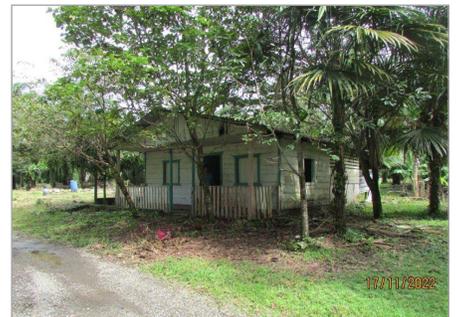
Casa de madera no  
valorada.

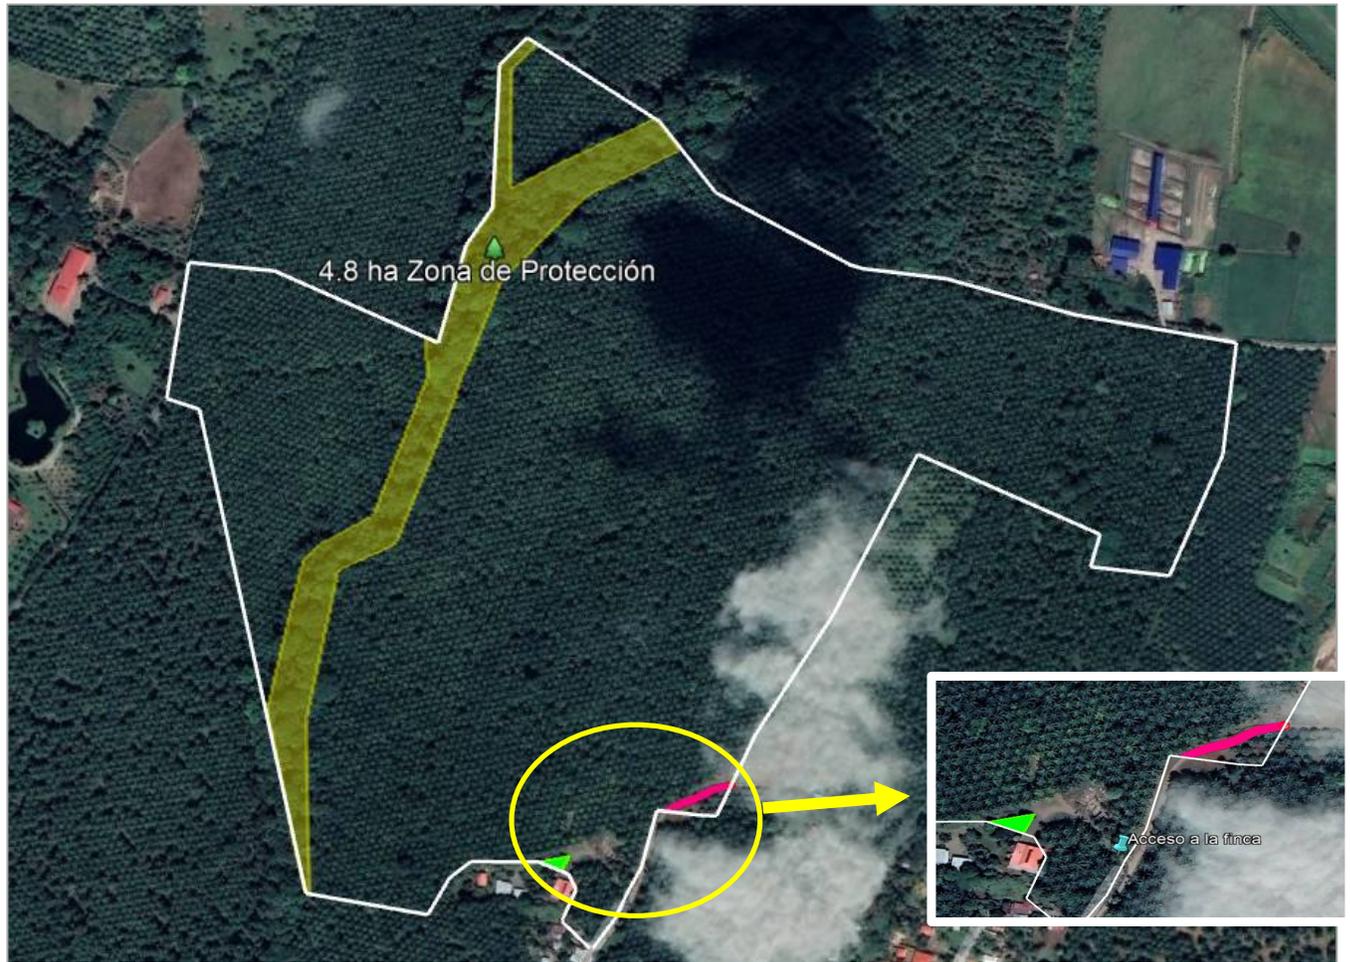
En el terreno se identificó una servidumbre de hecho la cual es utilizada por un colindante para acceder a su propiedad (ver anexo).

Área color amarillo: sección de zona de protección de quebradas (4,8 ha).

Área color verde: sección invadida por colindante al sur (290 m<sup>2</sup>).

Área color magenta: servidumbre de hecho (534 m<sup>2</sup>).
