Número Nas:	5188041
U.E. Solicitante:	187 Bienes Adjudicados

Identificador predial de finca

Finca 1	51101023550100
---------	----------------

Provincia	5° Guanacaste
Cantón	11° Hojancha
Distrito	1° Hojancha
Señas:	DE LA ESQUINA SUROESTE DE LA IGLESIA DE HOJANCHA 230M AL SUR

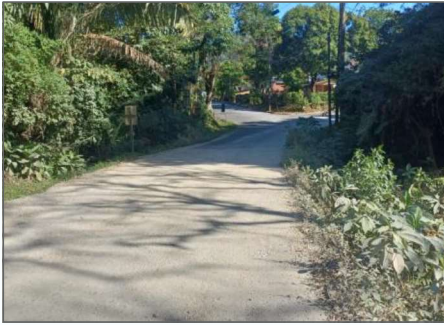
Calle de ingreso al bien

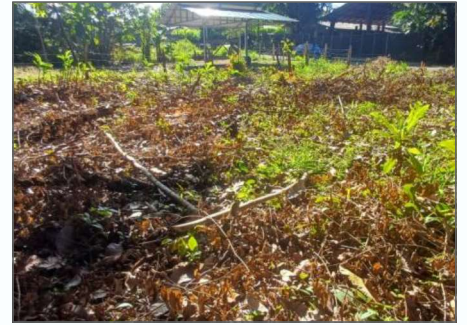
frente de propiedad

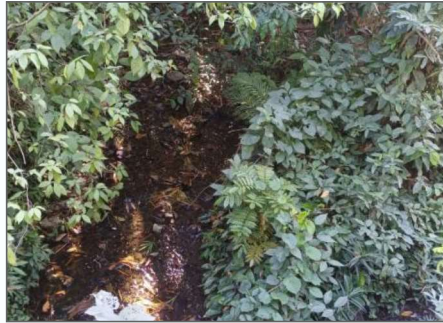
La propiedad colinda al norte con una quebrada, dicha sección es tomada en cuenta con un valor diferencial para efectos del cálculo del avalúo.

Quebrada al fondo
