Resumen de Informe de avalúo de conjunto de inmuebles no agropecuarios

Número Nas:	5109052
U.E. Solicitante:	187 Bienes Adquiridos

Provincia	2° Alajuela
Cantón	3° Grecia
Distrito	1° Grecia
Señas:	Centro Comercial Plaza Grecia - El Ingenio

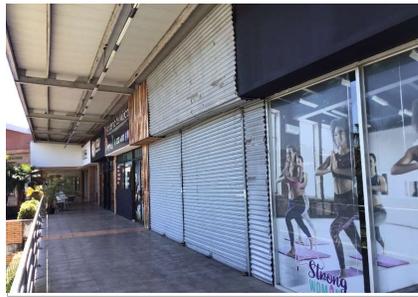
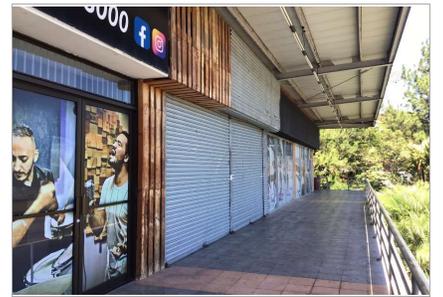
5. Local 8

6. Local 8

Otra	
Nombre Identificador:	Locales comerciales
Distribución arquitectónica:	Espacio abierto, en algunos casos se cuenta con mezanine y otros existen recintos de oficinas
Funcionalidad:	Actualmente desocupado, se considera uso comercial
Altura de piso a cielo:	3 metros aprox
Sistema estructural:	Concreto y acero
Entrepiso:	Concreto
Escaleras:	metálica
Estructura de techo:	metálica
Paredes externas:	Muros de concreto
Paredes internas:	Livianas
Tapicheles:	Concreto
Cubierta:	Lámina rectangular
Canoas y bajantes:	Hierro galvanizado
Ventanas:	Marcos de aluminio con vidrio fijo
Puertas Exteriores:	Aluminio y vidrio
Puertas internas:	Madera aglomerada
Cerrajería:	De seguridad
Verjas:	No posee
Cielos:	Gypsum
Pisos:	Concreto lujado
Enchapes:	Porcelanato
Piezas sanitarias:	Estándar
Pintura:	Interna en mal estado de conservación
Instalación potable:	PVC
Instalación sanitaria:	PVC
Muebles fijos:	No posee
Otros / Comentarios:	Local falto de mantenimiento

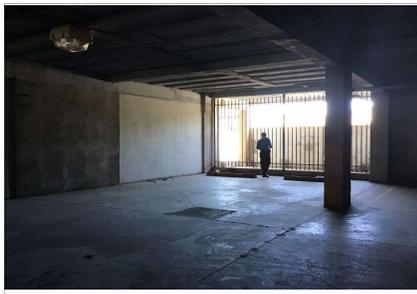
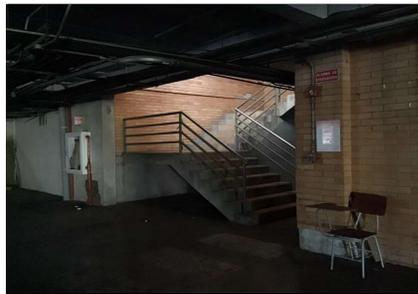
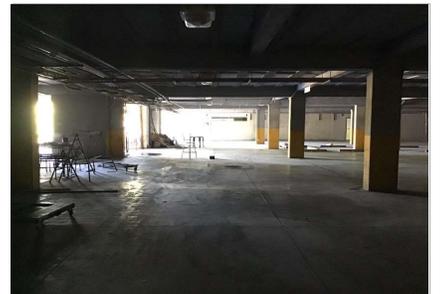
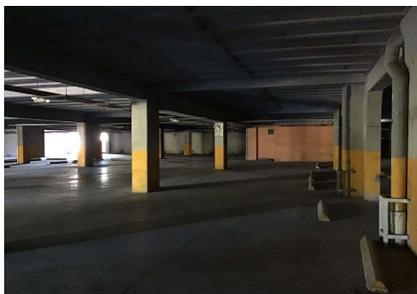
7. Parqueos sótano

8. Parqueos sótano

9. Parqueos sótano

10. Parqueos sótano

Las fincas filiales ubicadas en el sótano están destinadas a parqueos según la naturaleza indicada en los estudios registrales, sin embargo, a nivel de planos catastrados aparentan ser diseñados para locales comerciales. Se observa en sitio, que dichas fincas carecen de las previstas electromecánicas, así como su estructura para poder funcionar como locales, lo cual limita una posible comercialización bajo esta figura a corto o mediano plazo. Para efectos de valor, de este informe, se considera el mejor uso posible a darse y se concluye que sería siendo estacionamiento.

Actualmente la plaza posee un alto nivel de desocupación y la plaza cuenta con disponibilidad de parqueos en el área frontal del centro comercial, por lo que los parqueos ubicados en el sótano están cerrados sin acceso por parte de los clientes o público en general; están siendo usados como bodegas abiertas por la Administración del condominio.

Otra	
Nombre Identificador:	Zona de parqueos en el sótano
Distribución arquitectónica:	Espacio abierto, sin divisiones
Funcionalidad:	En la actualidad no tienen ningún uso, se presume un uso de parqueo o local comercial si se le realiza una inversión que modifique su estado actual.
Altura de piso a cielo:	3 metros aprox
Sistema estructural:	Concreto
Entrepiso:	Concreto
Escaleras:	Concreto con pasamanos de tubo metálico
Estructura de techo:	Entre piso de concreto
Paredes externas:	Concreto
Paredes internas:	No aplica
Tapicheles:	No aplica
Cubierta:	No aplica
Canoas y bajantes:	En Hierro galvanizado
Ventanas:	No posee
Puertas Exteriores:	Cortinas arrollables metálicas
Puertas internas:	No posee
Cerrajería:	No posee
Verjas:	No posee
Cielos:	No posee
Pisos:	Concreto lujado
Enchapes:	No posee
Piezas sanitarias:	No posee
Pintura:	No posee
Instalación potable:	No posee
Instalación sanitaria:	No posee
Muebles fijos:	No posee

Otros / Comentarios:	Se observa falta de mantenimiento

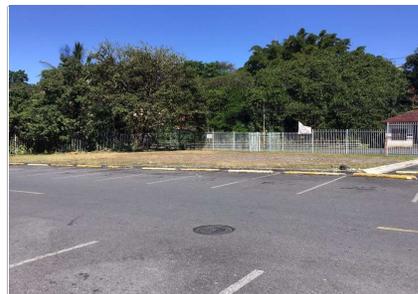
11. Vista del lote 68

La finca filial 2-78723-F-000 identificada como 68, que corresponde al terreno en verde en la parte frontal de la plaza comercial, según medidas tomadas en sitio considerando como referencia el cerramiento, posee un área menor a la indicada en planos, esta área equivale a 370 m², para efectos de cálculo se considera el área total del plano ya que de ser necesario el cerramiento se reubica, no hay invasión de otras construcciones que alteren lo catastrado.

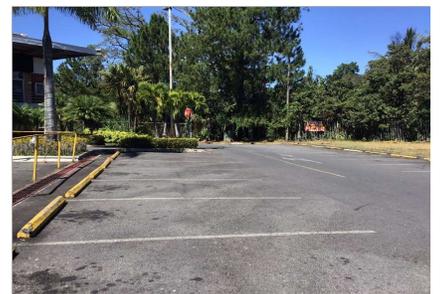
12. Entorno del lote 68
