Número Nas:	5141610
U.E. Solicitante:	187 Bienes Adjudicados

Provincia	3° Cartago
Cantón	3° La Unión
Distrito	4° San Rafael
Señas:	Urbanización Estancia Antigua Casa 26 K etapa segunda

Informe y formato confidenciales para uso exclusivo del BCR		Informe de avalúo no agropecuario		BCR		Cod. 6404 V-2023.2					
SOLICITUD	Unid. Ejecutora Solicitante:	187	Bienes Adjudicados	Tipo de Cambio (Venta BCCR):	€537,37

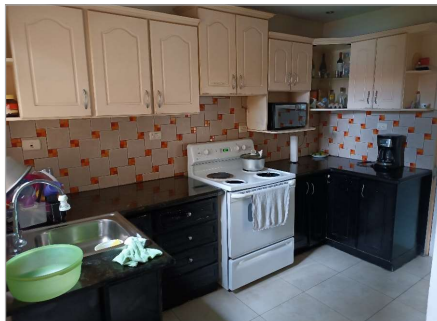
Cocina

El sobre de la cocina se encuentra reventado en el sector angosto del fregadero. Además, el mueble muestra daños por humedad.

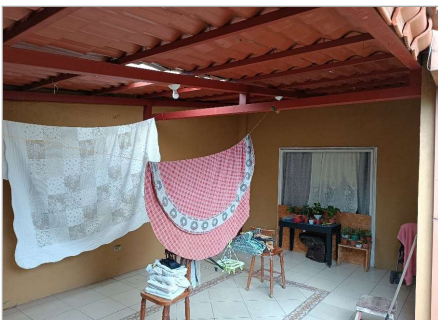
Terraza

Donde se ubicaba las puestas de vidrio hacia la terraza, no cuenta ni con ventanas ni alguna barrera hacia el exterior.
