| Número Nas: | 5093615 |

| Señas: | De la Iglesia Católica de San Pedro de Santa Barbara 100 m sur, 200 m este |

Resumen de informe

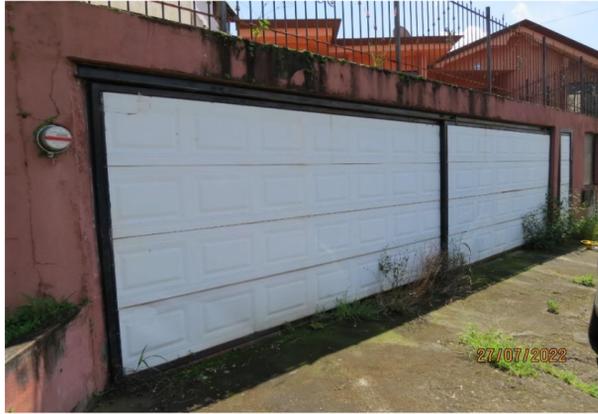
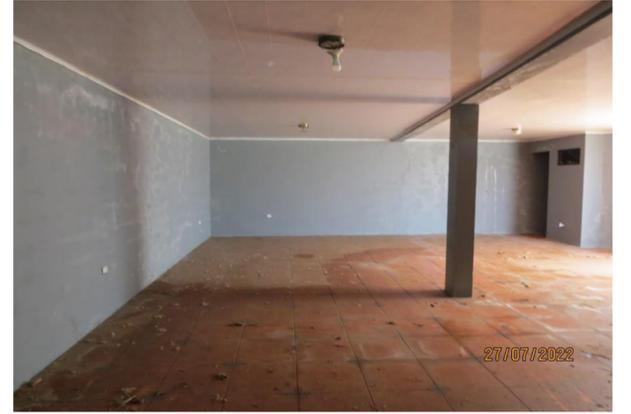
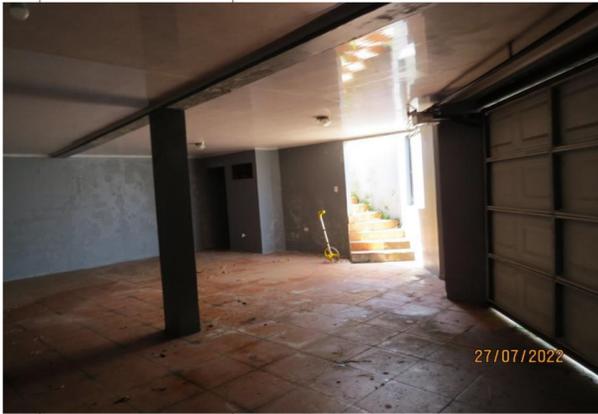
0 a 105
Estaci

Observaciones:
 En el estacionamiento se observa un medio baño deteriorado y sin puerta. Se considera que la distribución de la casa no es la más adecuada, debido a que varios aposentos presentan distribuciones inadecuadas o dimensiones más grandes de lo normalmente esperado o visto en otras casas de la misma área total

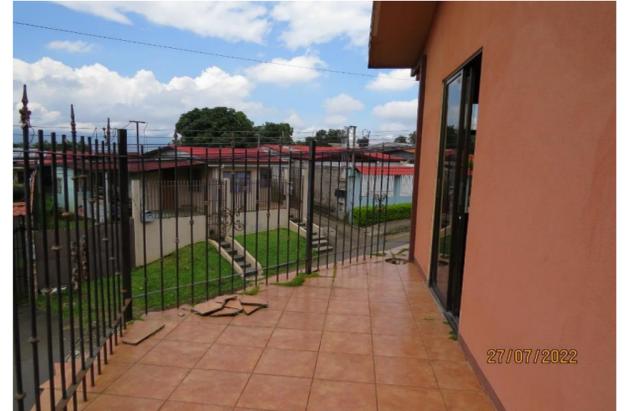
de
muro
con
respec
to a la

Reparaciones Interiores / Daños: **Sí**
 Se observa que el muro de retención al frente de la casa presenta un leve desplazamiento en la parte superior de 1,5 cm. Esto queda en evidencia en la viga superior del marco de la ventana a la par de la entrada de la casa a nivel de sótano, en la losa de contrapiso externa ubicada en la esquina sureste de la propiedad, donde se observa una grieta de 1,5 cm. También se observa un cambio en la plomo de la puerta principal. Se considera que los problemas son fácilmente reparables.
