| Número Nas: | 5171117 |

| Señas: | De la delegación policial 140m Este, 180m Norte y 61m Oeste, lote en margen izquierdo. |

Informe de avalúo no agropecuario

Fecha de inspección:3 de diciembre de 2024

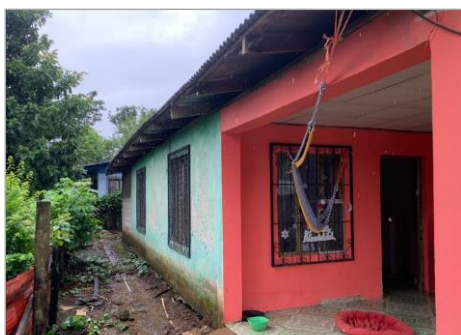
Vista lateral izquierda

La vivienda número 1 no se valoró debido a los problemas estructurales que presenta. Se observan desniveles en el piso y grietas diagonales en las vigas, lo que sugiere esfuerzos cortantes excesivos, ya que estas grietas suelen aparecer cuando el esfuerzo cortante supera la capacidad de la viga para resistirlo. También se notan grietas a lo largo de las columnas, que podrían ser consecuencia de compresión excesiva, ya que la columna parece estar sometida a una carga superior a la que fue diseñada. Debido a estos problemas estructurales y la necesidad de sustituir la estructura y la cubierta, no se incluyó esta construcción en la valoración.

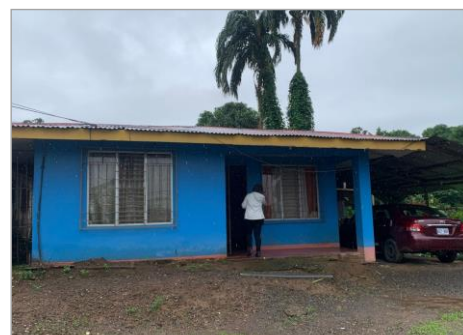
Vista frontal de 2da  
vivienda

Para la estimación del valor de las edificaciones, solo se contempló la vivienda número dos. El estado de conservación general de esta vivienda es regular, ya que requiere la sustitución total de la estructura de la cubierta y el cielo raso. Además, es necesario analizar el cableado expuesto, colocar las cajas octagonales faltantes y reemplazar la cuchilla interruptora por un disyuntor termomagnético. A corto plazo, la propiedad requiere un mantenimiento y pintura general. También se han detectado daños leves en las ventanas de madera.

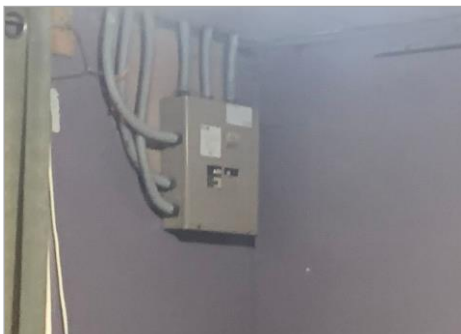
Centro de carga

El estado de conservación general de la vivienda es regular, ya que requiere la sustitución total de la estructura de la cubierta y del cielo raso. Además, es necesario revisar el cableado expuesto, colocar las cajas octagonales faltantes y reemplazar la cuchilla interruptora por un disyuntor termomagnético. A corto plazo, la unidad habitacional requiere un mantenimiento y pintura general. También se han detectado daños leves en las ventanas de madera.
