Número Nas:	5129064
U.E. Solicitante:	187 Bienes Adjudicados

Provincia	1° San José
Cantón	6° Aserrí
Distrito	1° Aserrí
Señas:	Aserrí, carretera a Tarbaca, 100 m oeste del cruce de Cinco Esquinas de Aserrí.

SOLICITUD		INFORME DE AVALÚO NO AGROPECUARIO		BCR		Cod. 4045	
Informe y formato confidenciales para uso exclusivo del BCR						V-2023.2	
Unid. Ejecutora Solicitante:	187 Bienes Adjudicados	Tiene Construcciones?	Sí	Tipo:	Otras obras	Tipo de Cambio (Venta BCCR):	€555.47

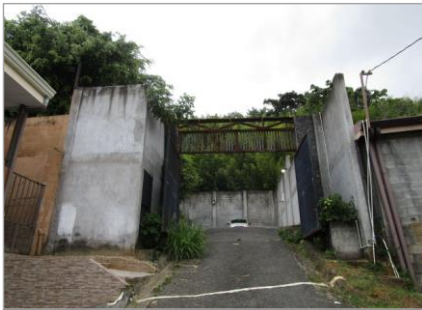
Frente del Inmueble

1. Sobre nivel respecto a la calle ($\Delta= 3.5$ m).
 - El inmueble se ubica sobre nivel , con respecto al acceso al inmueble (servidumbre de paso) y con respecto a la calle pública.
2. Afectación por servidumbre de paso.
 - El acceso vehicular y peatonal es a través de una servidumbre de paso en concreto en aceptables condiciones. En apariencia dicha servidumbre se encuentra inscrita.
3. Servidumbre de paso tiene limitaciones para el libre tránsito.
 - La servidumbre cuenta con un portón de acceso en la entrada que limita el libre tránsito.

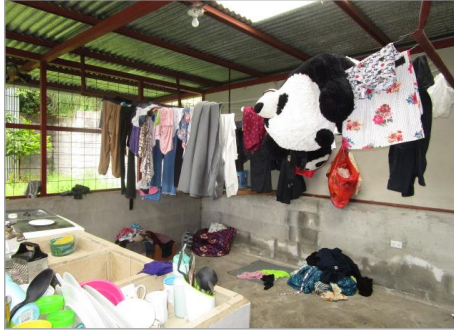
Ampliación Sin Finalizar
