Número Nas:	5134774
U.E. Solicitante:	187 Bienes Adjudicados

Identificador predial de finca

Finca 1	11901028991900
---------	----------------

Provincia	1° San José
Cantón	19° Pérez Zeledón
Distrito	1° San Isidro de El General
Señas:	De la entrada principal del Cementerio 85 metros sur, entre Farmacia Panacea y Escuela de Manejo Cisneros.

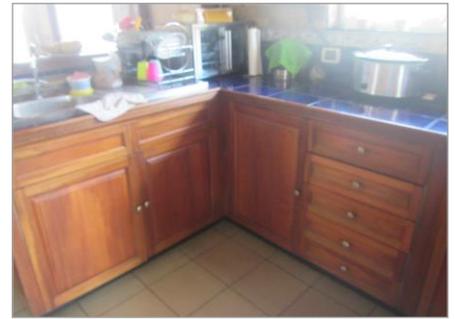
Cocina

En general las edificaciones necesitan cambio de acabados, mejoras en el sistema eléctrico y pintura. La cocina tiene el mueble con daño. Las cabinas necesitan revisión y reparación del sistema eléctrico y de la loza sanitaria.
