Número Nas:	5083573
U.E. Solicitante:	187 Bienes Adquiridos

Identificador predial de finca

Finca 1	2010800743140F
---------	----------------

Provincia	2° Alajuela
Cantón	1° Alajuela
Distrito	8° San Rafael
Señas:	"Ofi-Bodegas del Oeste", en Calle Potrerillos 500m Suroeste del cruce con la Ruta N°147

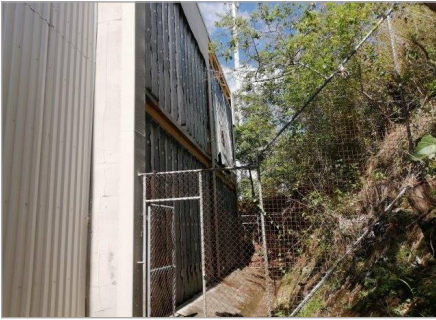
Fachada posterior

Se le aplica un factor del 10% del valor total obtenido si estuviera en buen estado (¢389,295,000) únicamente por el estado de conservación de los cerramientos exteriores de las fachadas este, oeste y norte. Estos cerramientos han sufrido un deterioro acelerado en sus elementos metálicos, los cuales ya han colapso y el material de forro se ha desprendido.
