Avalúo de Vivienda Urbano

Solicitado por:	Bienes adquiridos	NAS 5011247	Fecha de avalúo:	25 de marzo de 2019		
Funcionario:			Orden:		Año:	2019
Cliente:	BANCO DE COSTA RICA		Teléfono:			
Tipo de crédito:	Vivienda Moneda Nacional (M.N.)		Moneda:		Monto:	
Información de la finca valorada:	Avalúo: De la finca		Matrícula:	220987	Derechos:	000 - - -
Plano de catastro:	SJ-8983-1974	(de la finca)

1	2	3	Cantón:	2	Escazú	Distrito:	3	San Rafael
Provincia:	1	San José	Latitud CRTM05:	1,098,256 N		Longitud CRTM05:	482,170 E	
Lugar:			Señas:	Alto de la Palomas, de la Subestación del ICE 50 m. al norte

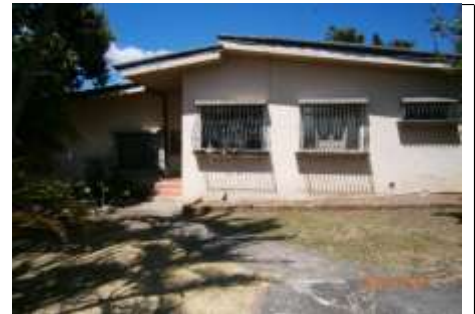
FACHADA FRONTAL CASA

Sistema eléctrico se estima bueno de acuerdo a las anteriores normas pues la casa es antigua.  
Hay algunas grietas en paredes, principalmente en la entrada y en las gradas de dicha entrada.
