AVALÚO DE VEHÍCULOS

Propietario	BANCO DE COSTA RICA			No. De placa	BVF-231		
Marca:	GEELY	Año:	2021	No. De motor:	JL4G15M1UA9607916		
Categoría:	AUTOMOVIL	VIN:	LB37522Z4NL000828	Cilindrada:	1500 CC		
Estilo:	GX3	Dirección:	HIDRÁULICA	No. De cilindros:	4		
Carrocería:	TODO TERRENO 4 PUERTAS	Transmisión:	AUTOMÁTICA	Combustible:	GASOLINA		
Color:	BLANCO	Capacidad:	5 PERSONAS	RTV:	Vigente a enero 2025		
Tracción:	4X2	Peso Bruto:	1,180.00 KG	Kilometraje:	45,438 KM		
No. De chasis:	LB37522Z4NL000828	Uso:	PARTICULAR	Llantas:	205/60R16 (al 90%)		
Otras características:	El vehículo marca GEELY, modelo GX3, año 2021, motor 1.5 (1500 cc) es un SUV/Crossover de tracción delantera (FWD) de 5 pasajeros, con motor de 4 cilindros en línea, 16 válvulas DOHC DVVT, inyección MPI. Potencia de 102 hp. Transmisión automática CVT (transmisión continua variable), suspensión delantera McPherson con barra estabilizadora y trasera de barra de torsión con resortes. Posee 2 airbags, frenos ABS/EBD, pantalla EASY CONNECT de 8 pulgadas, maletero de 400 L. Frenos de disco en las cuatro ruedas.

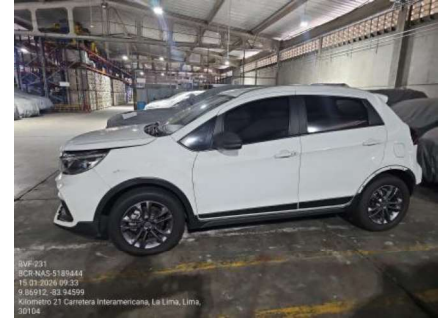
VISTA LATERAL IZQUIERDA

Estado General de Conservación	Vehículo en regular estado, externamente se observan varias rayaduras y golpes en carrocería: Pérdida de moldura en guardabarro trasero izquierdo, golpe en guardabarro delantero izquierdo que se extiende hacia la puerta del conductor, golpe en capó del motor pérdida de fijación en la moldura inferior del parachoques delantero, golpe y rayones en la puerta trasera derecha que se extiende al guardabarro, rayones en parachoques delantero y trasero. Internamente el vehículo se observa en buen estado, con desgaste normal por el uso, tapicería manchada de polvo, se logra el encendido del auto utilizando un cargador externo, ya que la batería se encontraba descargada. Vehículo ingresa el 21/08/2025 (llave 44) sin documentos abordó.						
Liquidez	Mediana	Si hay compradores y existe un mercado activo, sin embargo no se puede decir con certeza, ya sea por el precio o porque es un mercado limitado, que su venta se realizará en el corto plazo
