Número Nas:	5144594
U.E. Solicitante:	187 Bienes Adjudicados

Localización

Provincia	3° Cartago
Cantón	3° La Unión
Distrito	2° San Diego
Señas:	Urbanización Santa Eduvigis, casa 18 A.

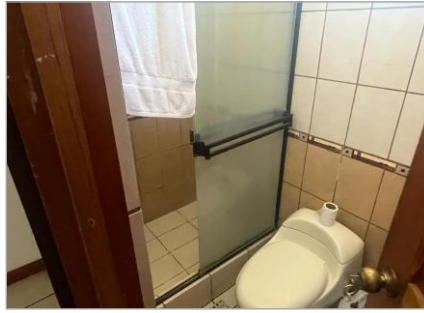
BAÑO

La vivienda tiene algunos problemas como: el jacuzzi no tiene el motor, una lámina del cielo raso se cayó, no está el calentador de agua, un cuarto no tiene el closet, a un inodoro no le sirve la boya y otro tiene problemas con la llave de paso.
