| Número Nas: | 5111552 |

| Señas: | 100 m oeste y 25 m sur del cementerio de Tejar del Guarco, Cartago |

| SOLICITUD | | Informe de avalúo no agropecuario | | | | | | BCR | | Cod. 6697 V-2022.1 | |

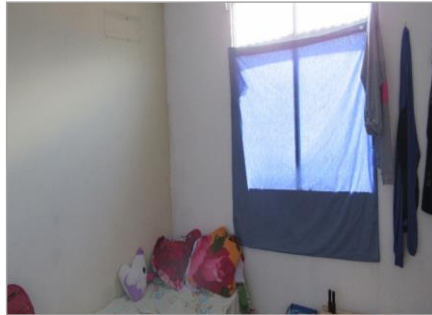
Dormitorio

1. No se dispone de espacios de estacionamiento.
No hay espacio disponible para el uso de garaje
2. Vivienda en estado regular.
Se observa deterioro a nivel de la instalación eléctrica, estructura de techo, cubierta y pintura. No hay puertas en los dormitorios
