Número Nas:	5111906
U.E. Solicitante:	187 Bienes Adquiridos

Provincia	1° San José
Cantón	3° Desamparados
Distrito	1° Desamparados
Señas:	Urbanización Cocori Lote 55

Resumen de informe

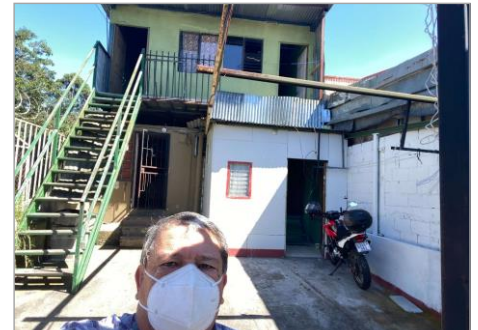
El plano de catastro indica que la distancia de la esquina al punto 4 es de 19,38 m y de acuerdo a medidas en sitio con cinta métrica la medida es de 26,80 m. La instalación eléctrica no posee caja de breaker ni interruptor principal, en algunas zonas el cable eléctrico lo cortaron y esta expuesto. Faltan algunas puertas internas, Los pisos de cerámica en ciertas zonas están quebrados. En baños se despegaron algunas piezas de los enchapes. El cielo raso existente esta de regular a mal estado ya que le resto lo despegaron. Las paredes livianas presentan fisuras y en algunos sectores solo tiene un forro. La pintura esta en mal estado. En general los acabados son de regular calidad.

INSTALACION ELECTRICA MAL ESTADO
